La Cimentación de la Cortina de la Presa de la Angostura y Métodos del Inyectado de la Roca

POR EL ING. MANUEL ANAYA S.

SUBJEFE DEL DEPARTAMENTO DE ESTUDIOS DE LA COMISION NACIONAL DE IRRIGACION

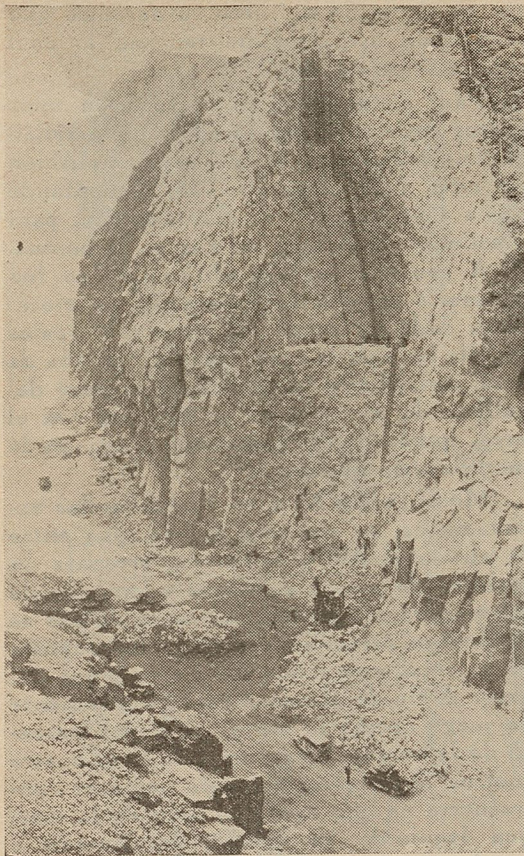
Vista de la excavación para el empotramiento del arco en la margen derecha entre las elevaciones 770 y 745.

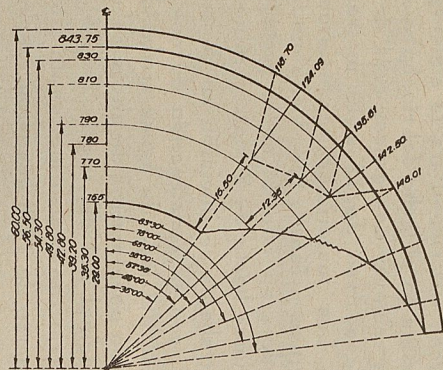
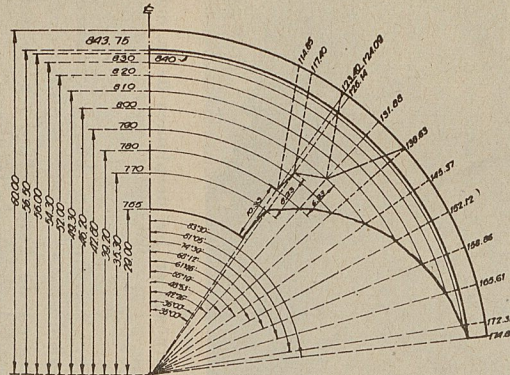
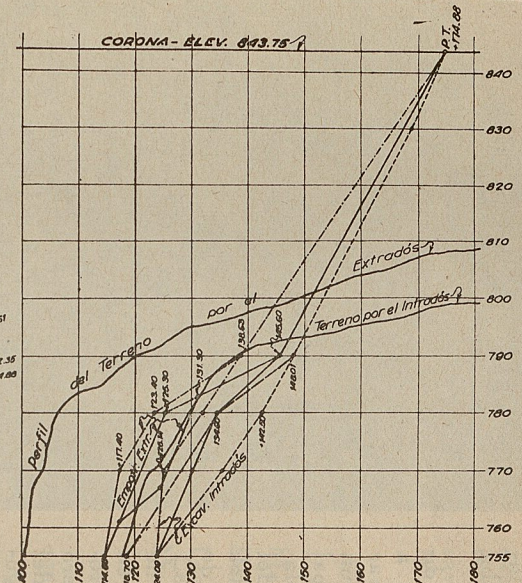
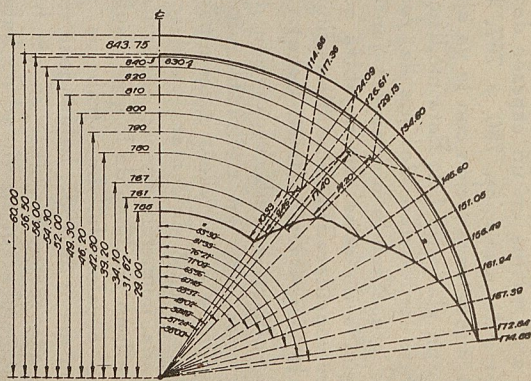
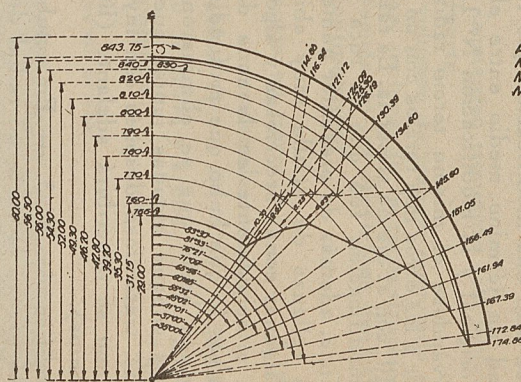
P-C-549 2205-F-969

hasta la elevación 790 era radial en la mitad del espesor correspondiente del intradós, en tanto que la otra mitad formaba un ángulo de 15° con el eje de simetría.

Modificación N^o 1.—En diciembre de 1937 se hizo la primera modificación a este empotramiento con la mira de ahorrar excavación, moviendo el perfil afuera un promedio de 6 metros. Pero la principal modificación consistió en adaptar solamente un tercio del espesor del lado del intradós como empotramiento radial y los otros dos tercios formando un ángulo de 10° con el eje de simetría. (Línea y punto.)

Modificación N^o 2.—En diciembre de 1937, se hizo una modificación que fué en realidad un término medio entre el proyecto original y la modificación N^o 1, pero conservándose el mismo tercio radial del espesor y los otros dos tercios con un ángulo de 10° con el eje de simetría. La razón de esta modificación fué que la roca de la superficie, además de presentar numerosas juntas rellenas de arcilla muy abiertas, tenía algunas zonas brecciosas y algo alteradas, principalmente en la zona del intradós por lo que hubo que profundizar la excavación hasta que se eliminaron esos defectos aunque algunas juntas quedaron abiertas, tratándose después con inyecciones como se describirá adelante (línea y dos puntos).

Modificación N^o 3. — En octubre de 1938 se excavó la parte no radial del empotramiento del lado del extradós, paralelamente a sí misma en un espesor de 4 metros entre la elevación 780 y 767, ligando esta nueva excavación con la ya ejecutada con un plano de 1:1. Esta modificación se hizo en virtud de que la roca continuaba presentando numerosas juntas siendo algunas de ellas tan notables que podrían ser consideradas como discontinuidades de la cimentación (línea llena).

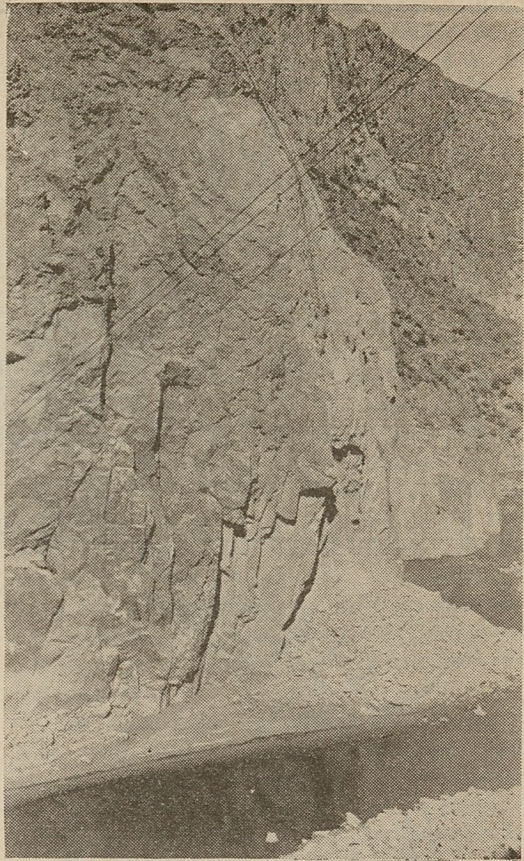
Vista del trabajo en los desplomes de la margen derecha.
