EL TEMBLOR DEL 28 DE JULIO DE 1957

J. Merino y Coronado

RESUMEN

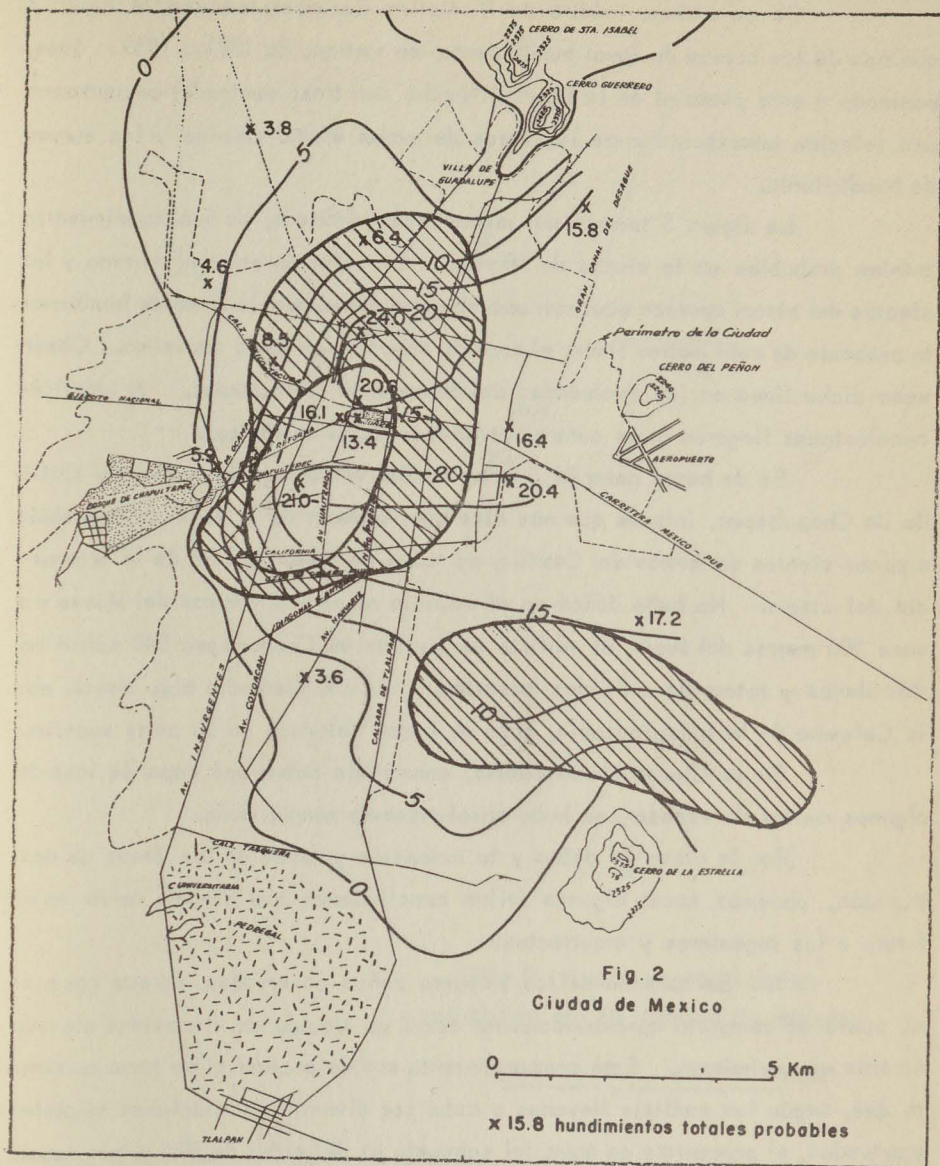
Figura 2
Curvas de igual hundimiento de la ciudad y áreas de daños observados.

De un trabajo inédito de R. Molina Berbeyer tomamos la figura 2 que nos da las curvas de igual hundimiento, en metros, de 1891 a 1952. Superponiendo a este plano el de la figura 1 (hecho con trazo punteado) encontramos una relación interesante entre las áreas de mayor efecto sísmico y las curvas de hundimiento.

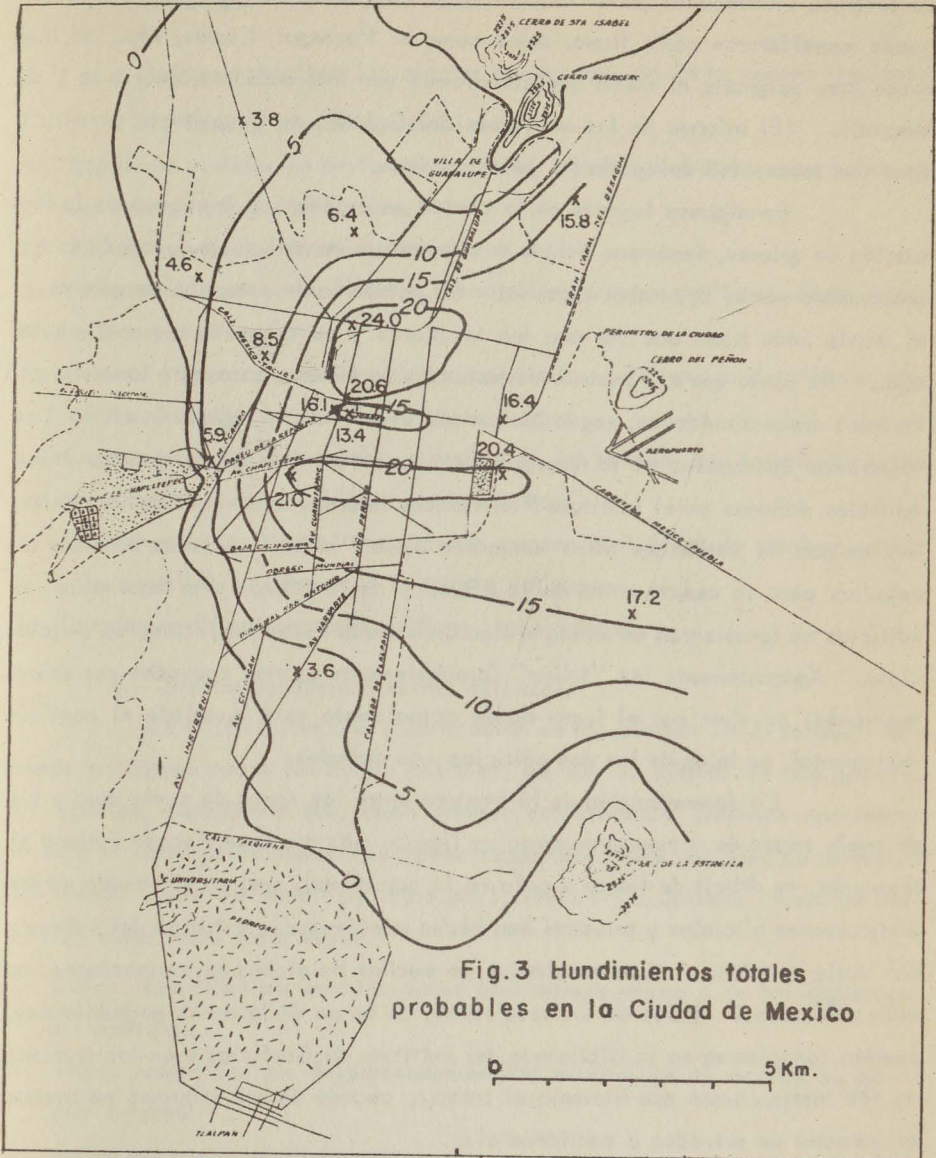
La figura 3 tomada del mismo trabajo citado, da los hundimientos totales probables en la ciudad de México. La relación entre el terreno y los efectos del sismo aparece aquí con una claridad meridiana: la línea de hundimiento probable de cero metros limita el área de daños de un modo clarísimo. Obsérvese dicha línea en las vecindades del Bosque de Chapultepec. A idénticas conclusiones llegaron otros autores utilizando datos diferentes.

Figura 3
Hundimientos totales probables en la Ciudad de México

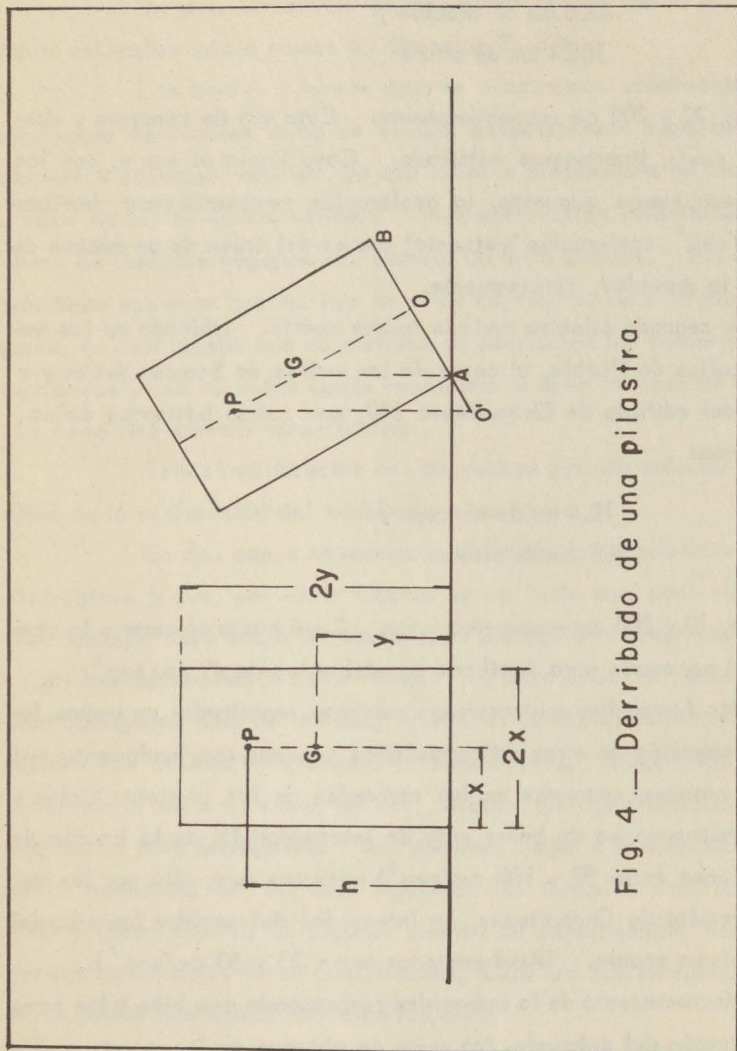
Figura 4
Derribado de una pilastra

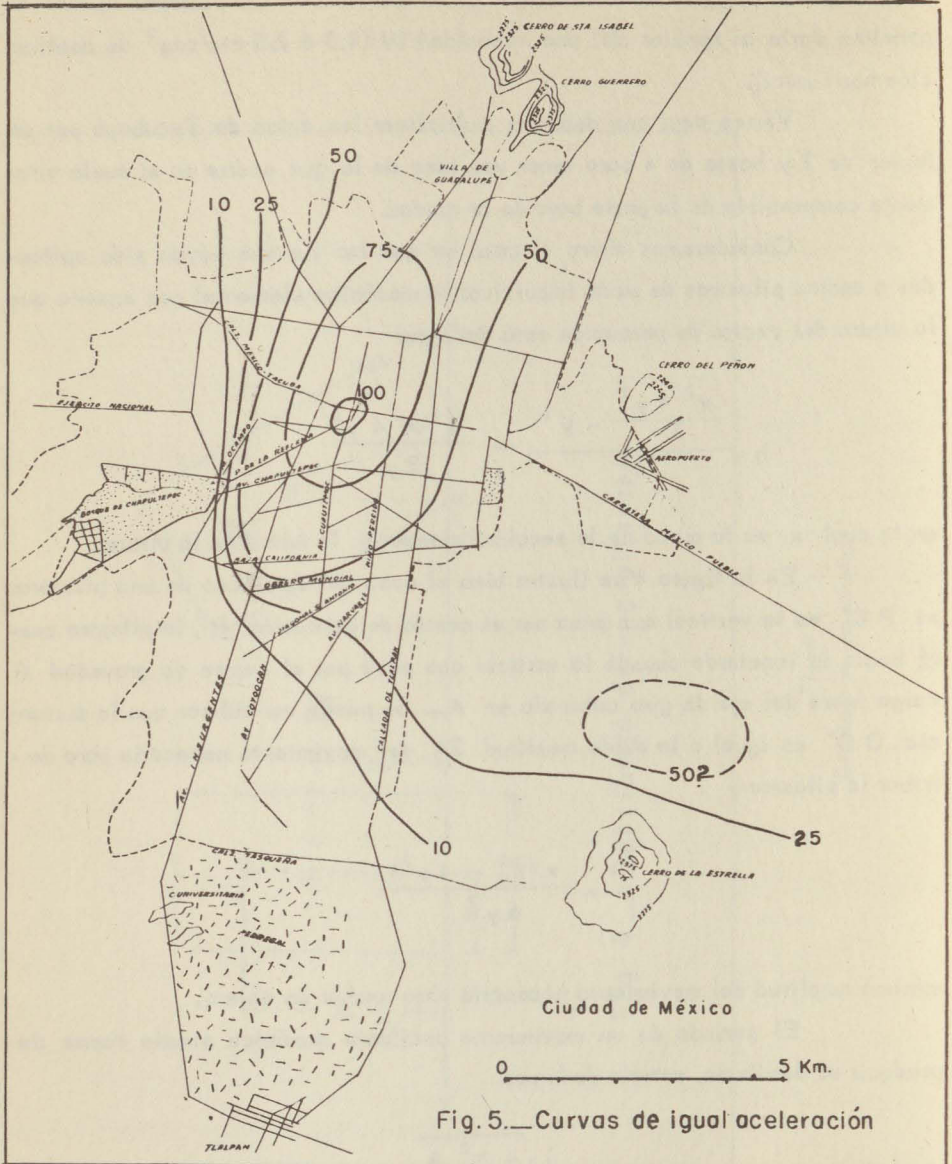
Figura 5

Fig. 5.—Curvas de igual aceleración

Del examen de unos 60 objetos caídos en comercios y casa de habitación en diversos lugares de la ciudad y del derribado de bardas y otros objetos, podemos trazar algunas curvas de igual aceleración horizontal, curvas que damos en la figura 5.

Estas curvas son, sin embargo, solamente aproximadas y no deben tomarse más que como una guía, o como una idea general. Nosotros las damos

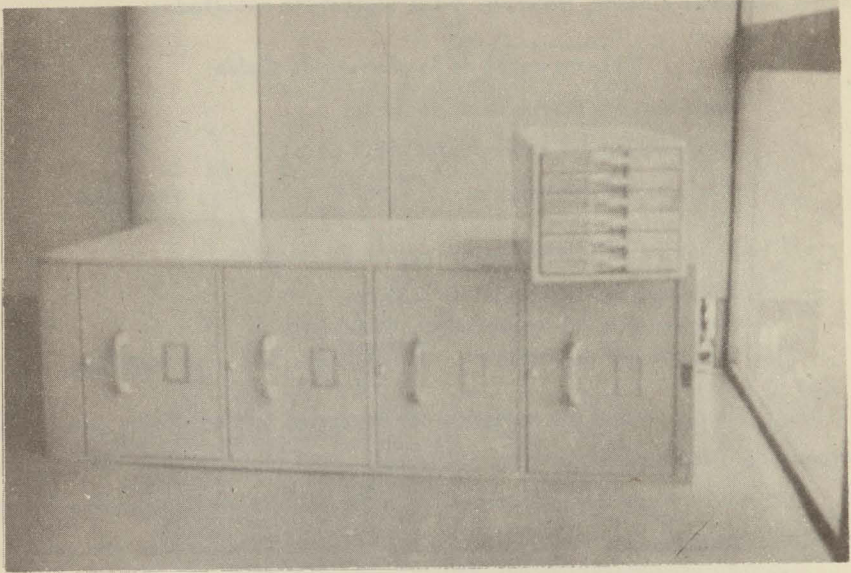
Fotografía

Un archivero derribado en el 5o. piso del edificio de Chapultepec 540. El kardex se encontraba sobre el archivero, el cual estaba al lado izquierdo de la columna. Es un caso típico de derribado, sin resbalamiento.
