EL TEMBLOR DEL 28 DE JULIO DE 1957

J. Merino y Coronado

RESUMEN

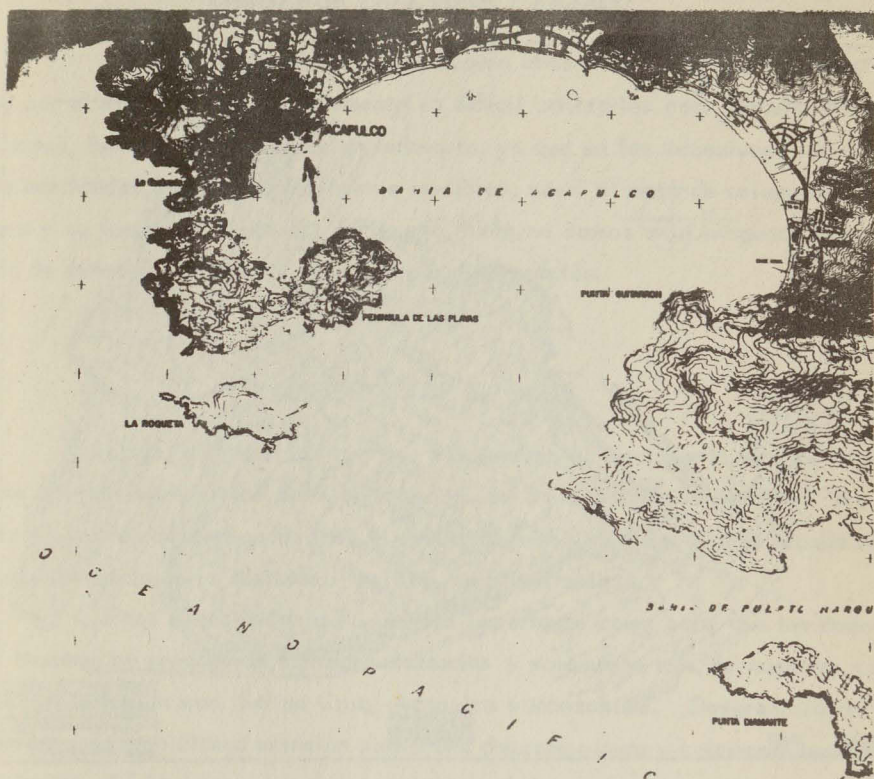
Figura 6
Bahía de Acapulco. La flecha indica la situación del mareógrafo.

Los mareógrafos de Acapulco y Salina Cruz están instalados en condiciones muy diferentes: el primero está en el fondo de una bahía protegida y el segundo en un puerto artificial. La figura 6 ilustra la bahía de Acapulco: una flecha indica la posición del mareógrafo. La figura 7 ilustra el puerto de Salina Cruz. La línea gruesa indica el contorno de la profundidad de 10 metros y la flecha indica la posición del mareógrafo. La figura 8 indica la posición del epicentro respecto a la costa, en plena Trinchera Mesoamericana.

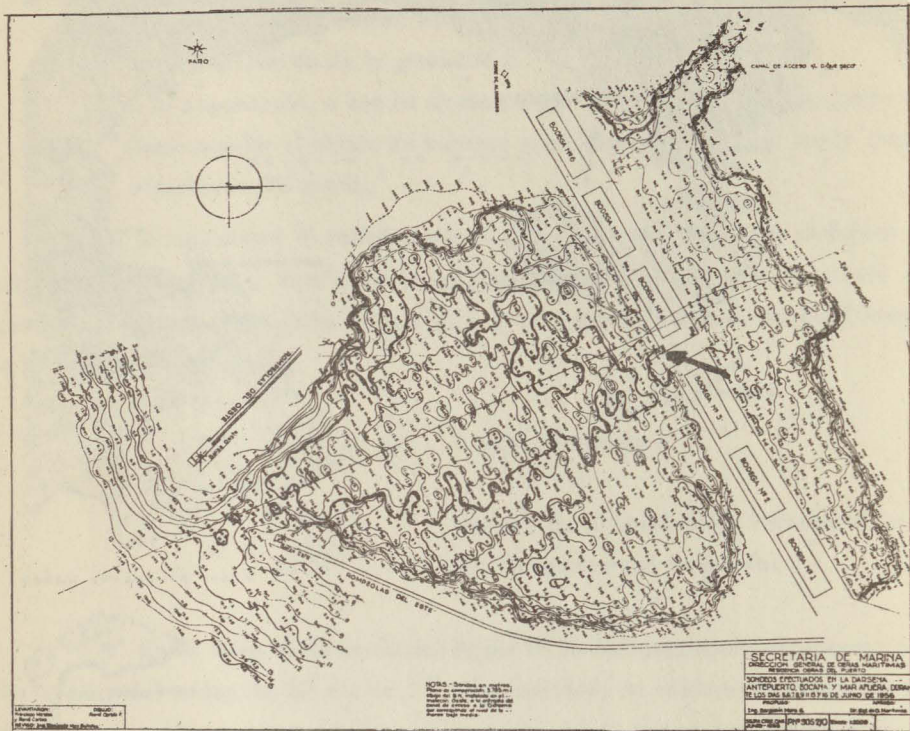
Figura 7

Puerto de Salina Cruz. La línea gruesa indica la profundidad de 10 m y la flecha, la posición del mareógrafo.

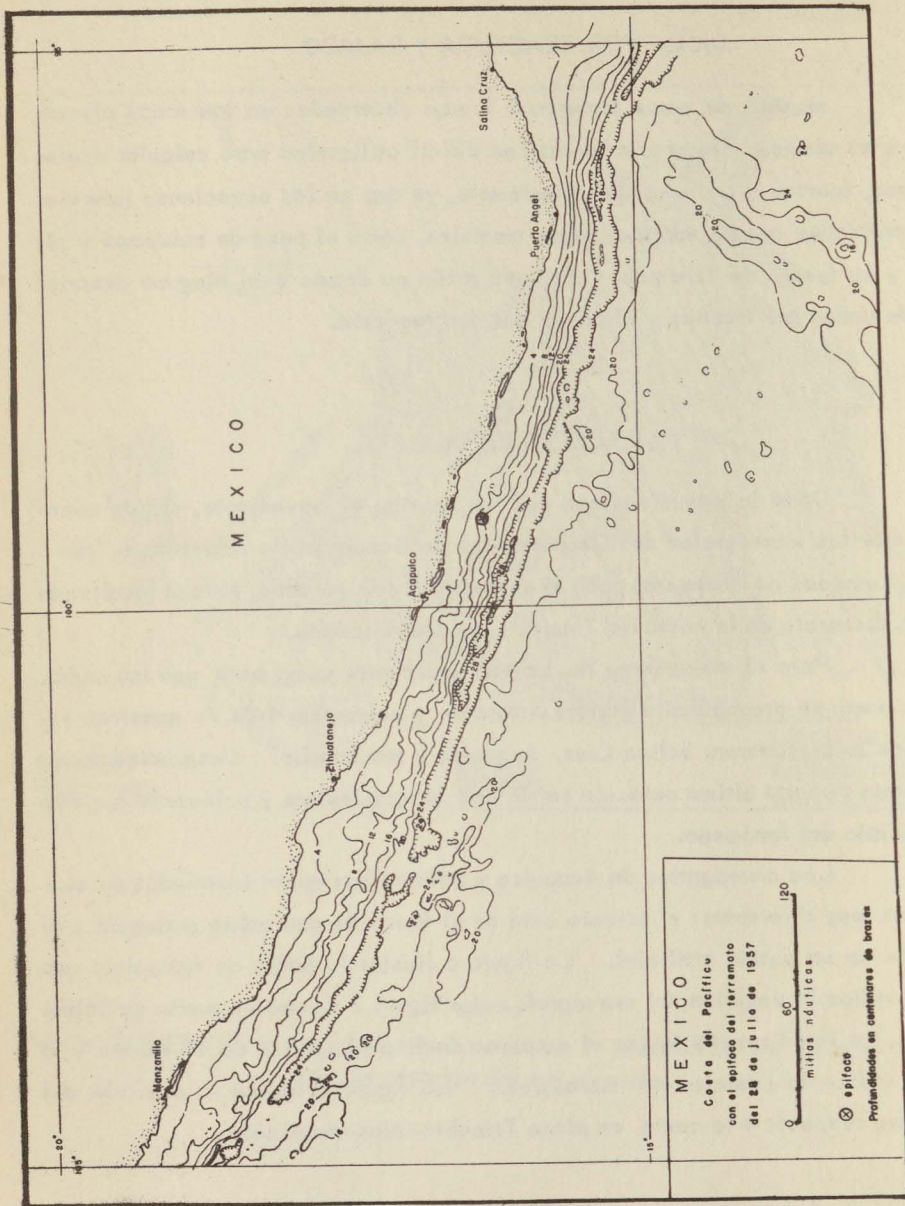
Figura 8
Epicentros del terremoto del 28 de julio y Triángulo de Involuntades.

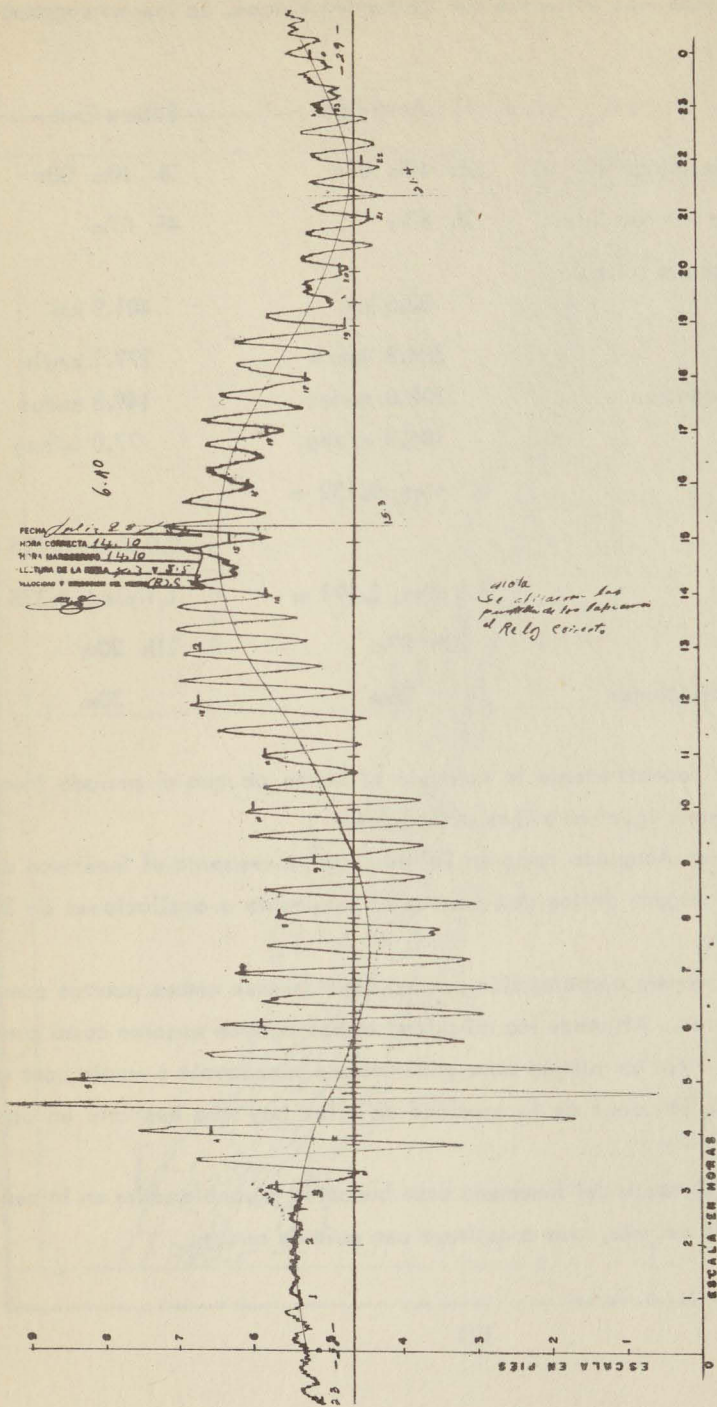
Figura 9
Mareograma obtenido en Acapulco, Gro. La línea central, trazada posteriormente, indica la curva normal de la marea.

Las figuras 9 y 10 reproducen los mareogramas de Acapulco y Salina Cruz. Como se observará, las ondas del tsunami, muy regulares en ambos puertos, fueron de una amplitud muy grande en Acapulco, mientras que en Salina Cruz, a 401.9 km de distancia, carecieron de importancia.

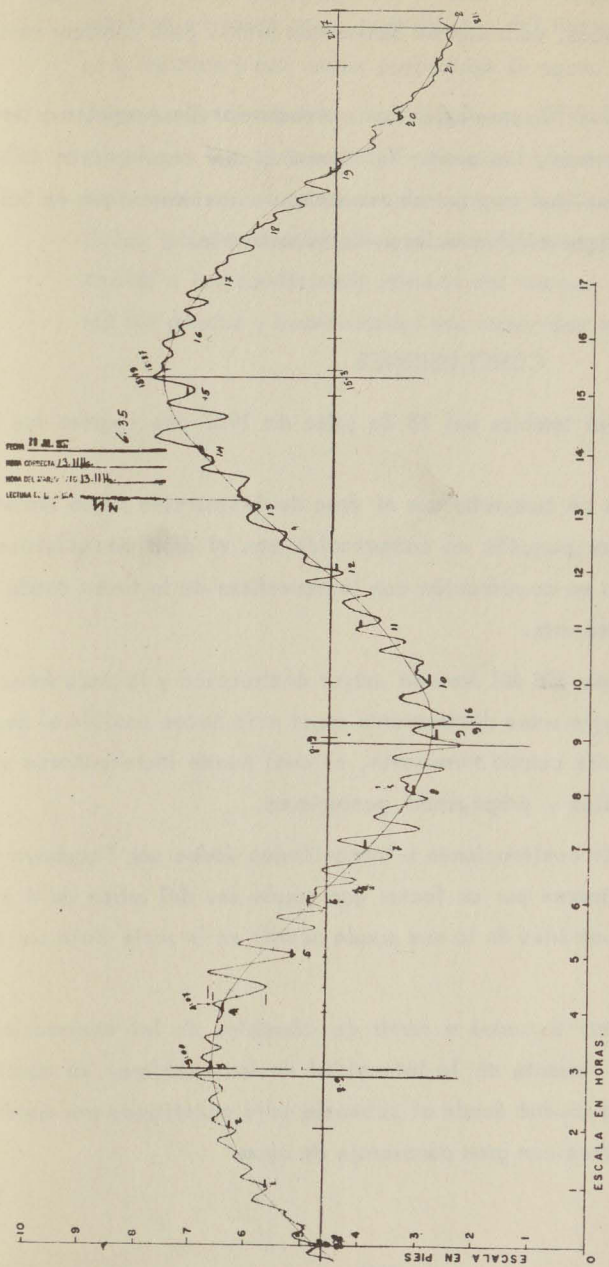
Figura 10
 Mareograma obtenido en Salina Cruz, Oax. La línea central, trazada posteriormente, indica la curva normal de la marea.
