# ALGUNAS IDEAS SOBRE LA CONSERVACION DE OBRAS DE RIEGO

POR EL ING. JORGE L. TAMAYO

DEL DEPARTAMENTO AGROLOGICO DE LA COMISION NACIONAL DE IRRIGACION

## CONSERVACION DE ESTRUCTURAS

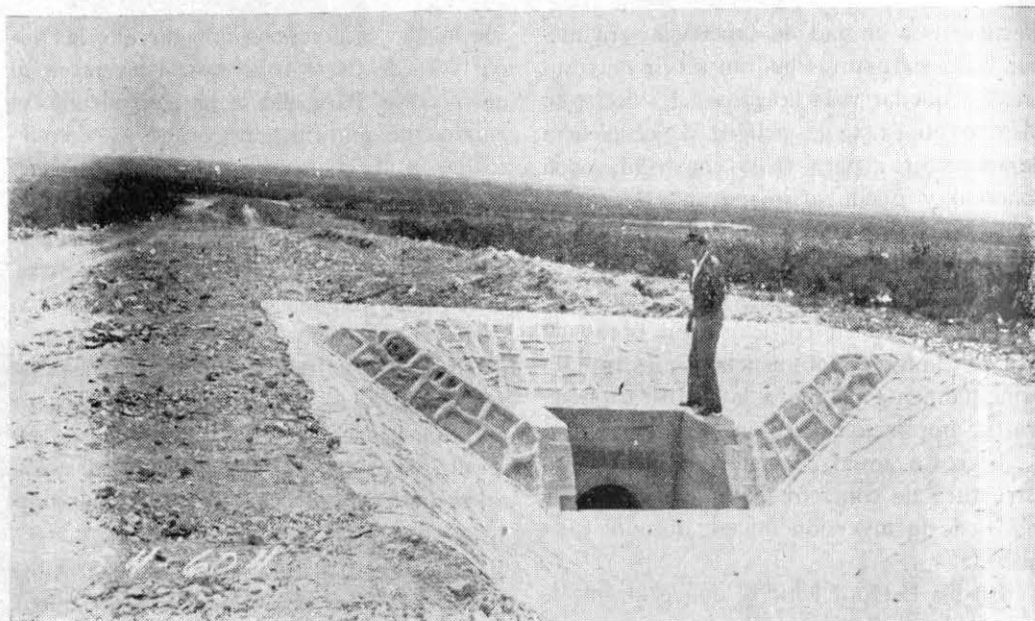
*Distrito de Riego de Don Martín, Coab. y N. L.—Entrada a una rápida entubada, en el lateral Km. 37.6; construida con mampostería de piedra y cal, mostrando un buen acabado, pues se le ha hecho el junteo o emboquillado.*

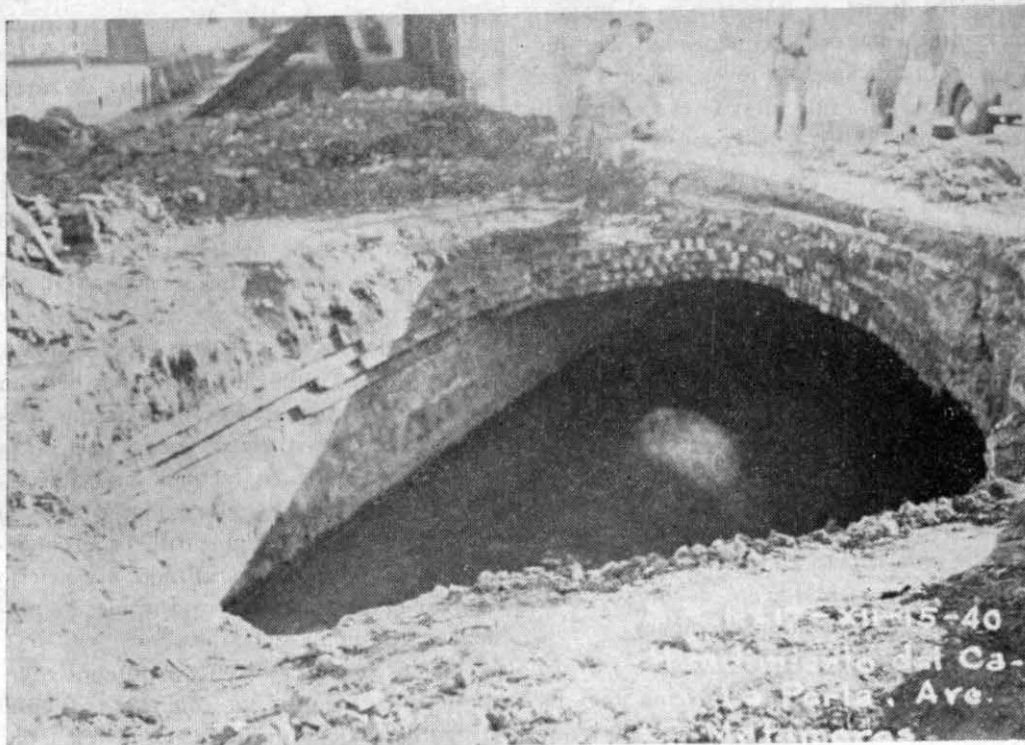
*Distrito de Riego de la Región Lagunera.—Vista de la bóveda del túnel de La Perla que cruza la ciudad de Torreón y que recientemente se ha hundido en algunos sitios, por pulverización del ladrillo.*

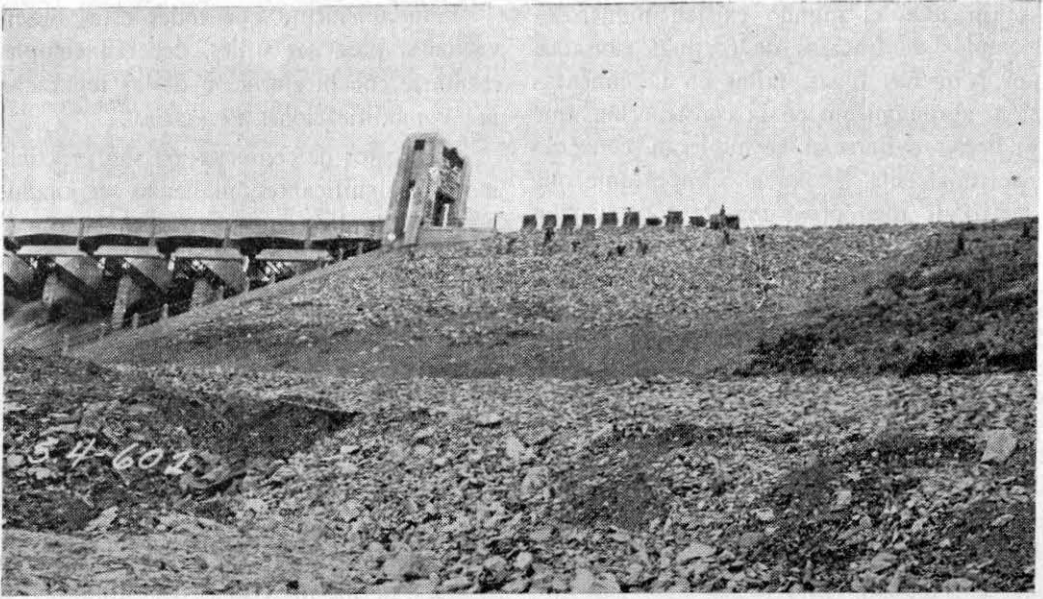
*Distrito de Riego de Don Martín, Coab. y N. L.—Protección del talud de aguas abajo de la cortina, con enrocamiento que se arroja desde la corona de las vagonetas que lo traen de la pedrera. Posteriormente se le da un rápido acomodo a mano.*

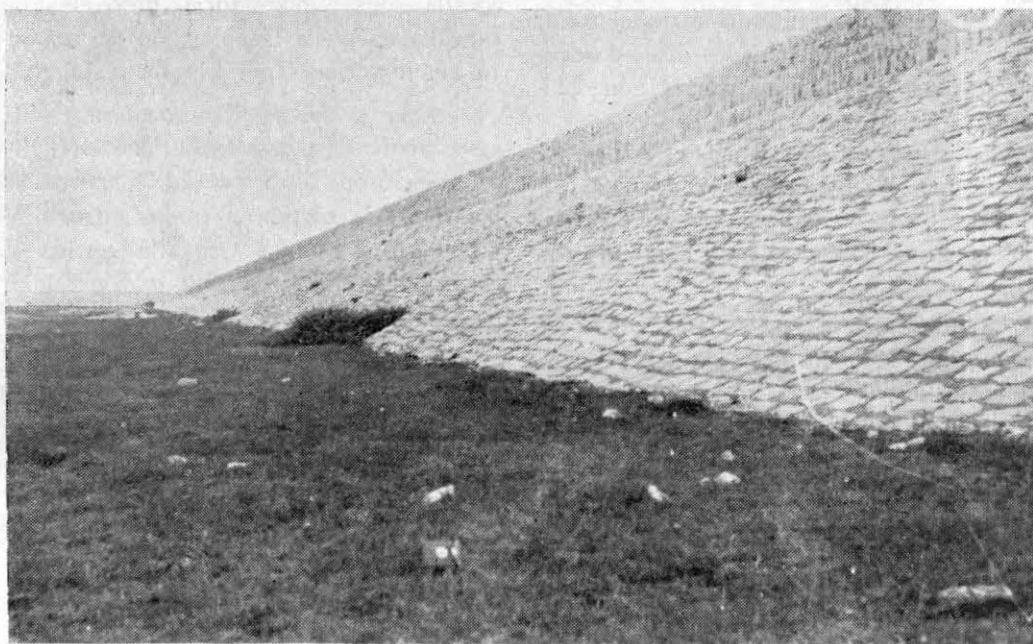
*Distrito de Riego de Don Martín, Coab. y N. L.—Vista del talud mojado del dique auxiliar Este de la presa de Don Martín. Está protegido con mampostería junteada con cemento.*

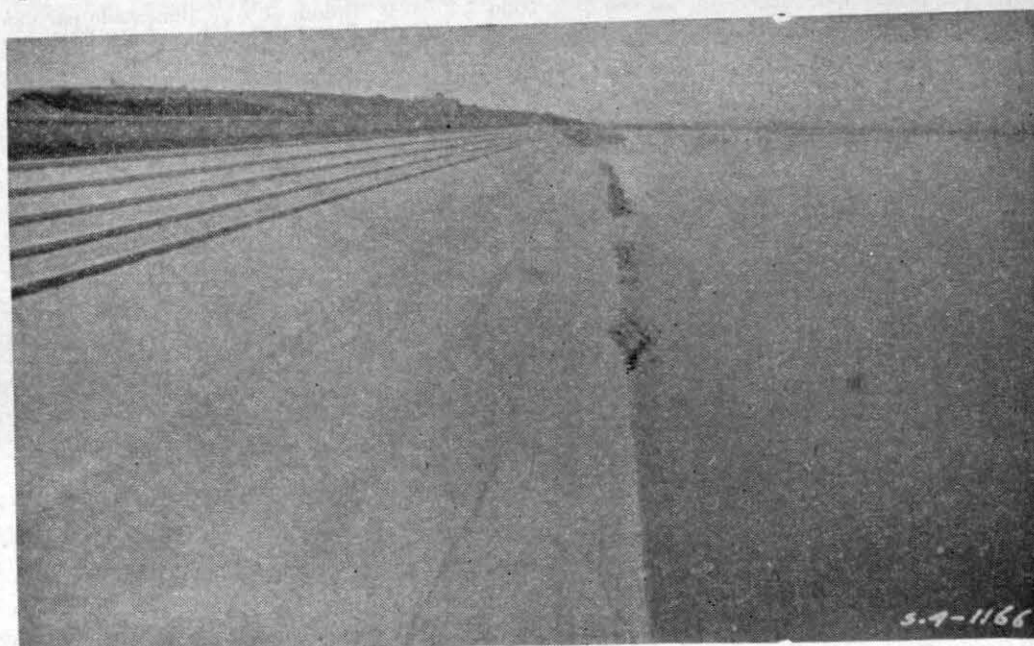
*Distrito de Riego de Don Martín.—Protección con losa reforzada de concreto de 0.20 a 0.28 m. de espesor.*

En el dique de Don Martín se le protegió con una losa de concreto reforzado cuyo espesor varió de 0.20 m. hasta 0.28 m. y varilla de  $\frac{3}{4}$ " a 0.30 m. en ambos sentidos. Al asentarse el dique; se presentaron algunas grietas verticales; particularmente en el contacto con el muro de cabeza terminal, liga con el vertedor. La úni-

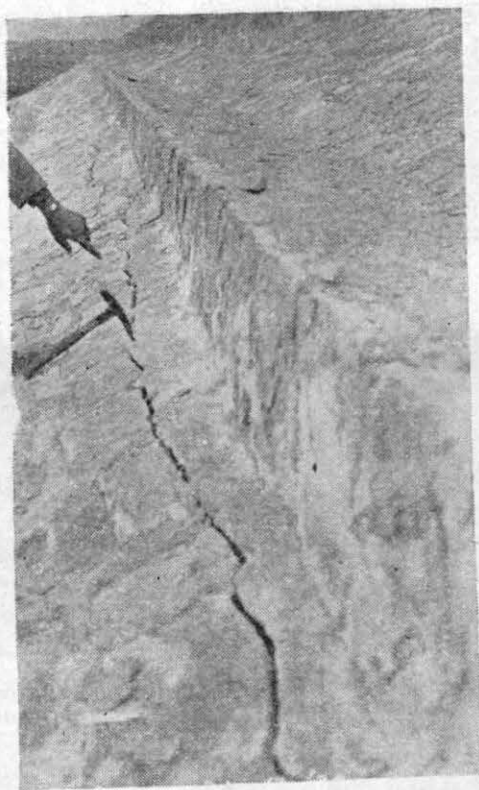
*Distrito de Riego de Don Martín, Coah. y N. L. Grieta en la mampostería del talud mojado del dique Este, originada por el asentamiento de la terracería. La separación máxima es de 7.5 cm.*

En el dique auxiliar del Este, en la presa de Don Martín, se presentó una grieta horizontal en la parte más alta, debajo del escalón superior y en la parte del talud mojado. Este recubrimiento había sido construido de mampostería con mortero de cemento. Se aconsejó rellenar la abertura con mortero fluido de cemento, limpiándola previamente con aire comprimido.

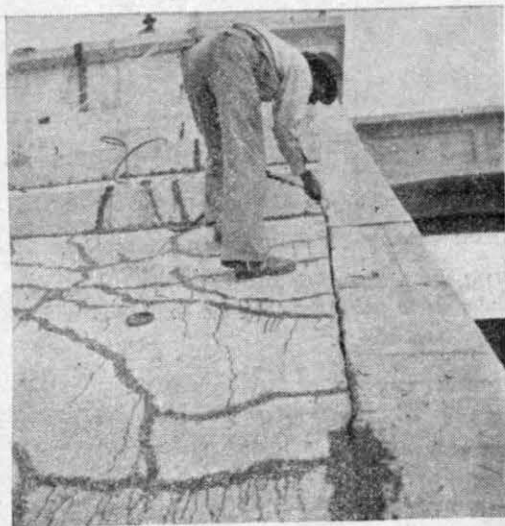
*Distrito de Riego de Don Martín, Coah. y N. L. Grietas en el contacto de la losa con el muro de cabeza, que se rellenaron con un preparado asfáltico, aplicado a presión, llamado Laycold.*

ca grieta horizontal que se observó, apareció en el vertedor en el contacto de la losa con el dentellón; más bien consistió en una junta de construcción que se abrió. Todas ellas se taponaron con una preparación asfáltica fluida llamada "Laycold".

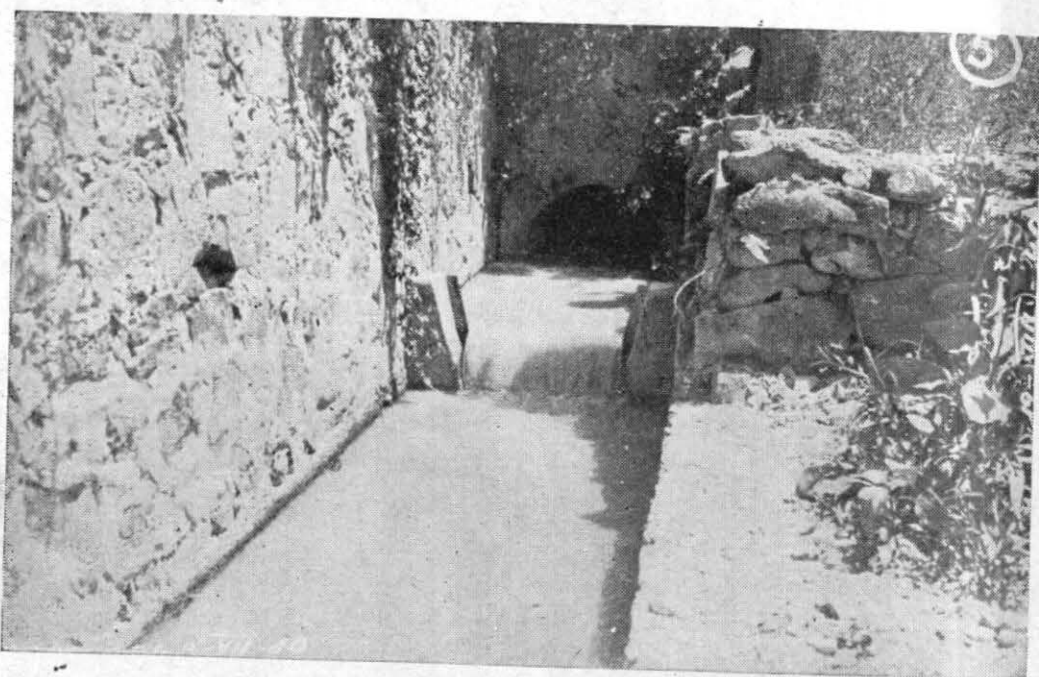
*Distrito de Riego del Río Tula, Hgo.—Vertedor colocado para aforar las filtraciones en el muro celular de la presa Requena. La fotografía se tomó el 19 de agosto de 1940, cuando se tenía un gasto de 16 litros por segundo.*

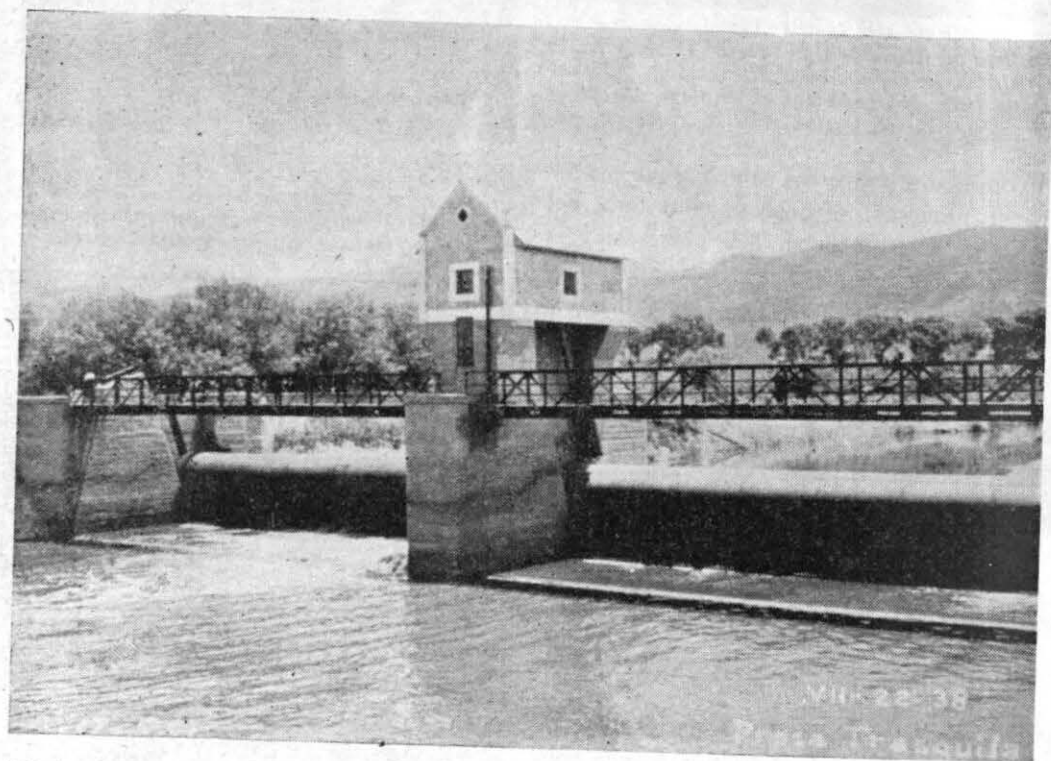
*Distrito de Riego de la Región Lagunera, Coab. y Dgo.—Presa de Trasquila. Azud móvil, de tambores, de fabricación alemana que ha funcionado satisfactoriamente. La vista es hacia aguas arriba.*

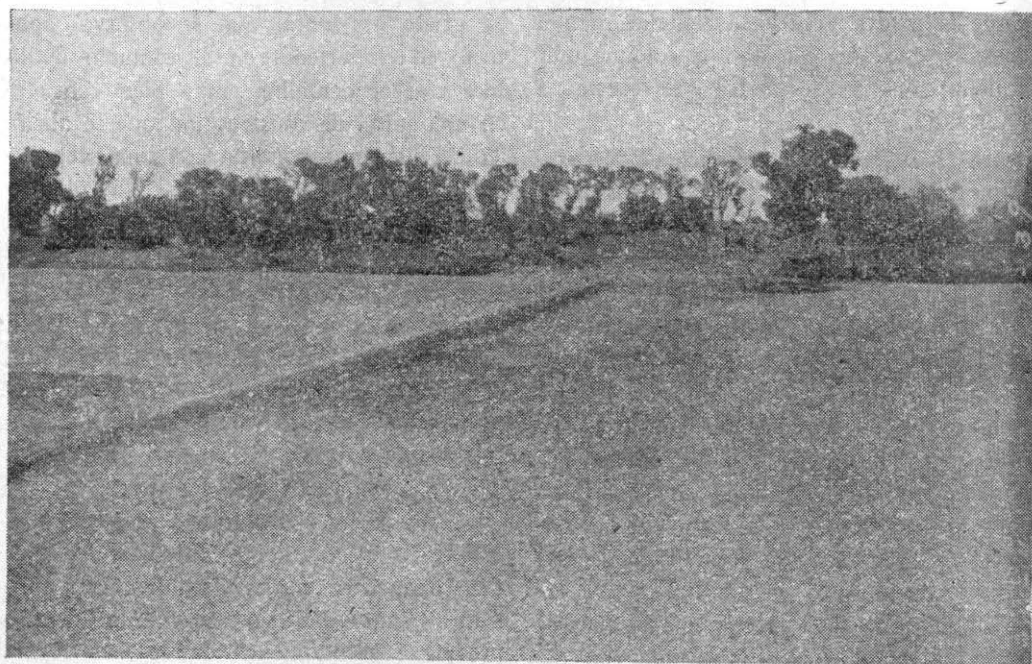
*Distrito de Riego de la Región Lagunera, Coab. y Dgo.—Vista del Azud del Cuije en abril de 1939.—  
Nótese el abundante azolve depositado. La parte de aguas abajo queda a la izquierda.*

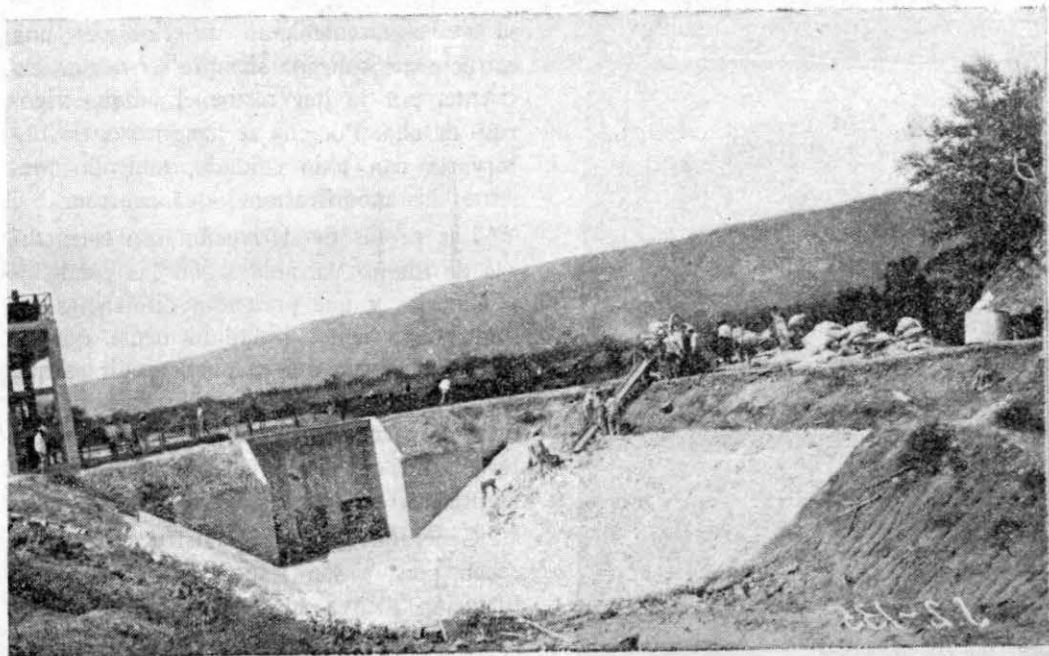
*Distrito de Riego del Río Mante, Tamps.—Revestimiento de mampostería en la iniciación del Canal Oeste, construido para contrarrestar el efecto erosivo de las turbulencias causadas por la compuerta de la bocatoma.*

sario localizar para la extracción un filete lo menos cargado de material sólido; que por efecto del depósito del azolve la obra de toma no pueda extraer el agua de alguna bolsa que se forme, etc. La descarga de la obra de toma en el canal frecuentemente origina erosiones que deben contrarrestarse con zampeados o revestimientos, hasta que el régimen se estabilice y ya no erosione. Las fotografías que se acompañan ilustran los casos de los Distritos de Riego del Río Mante y Don Martín.

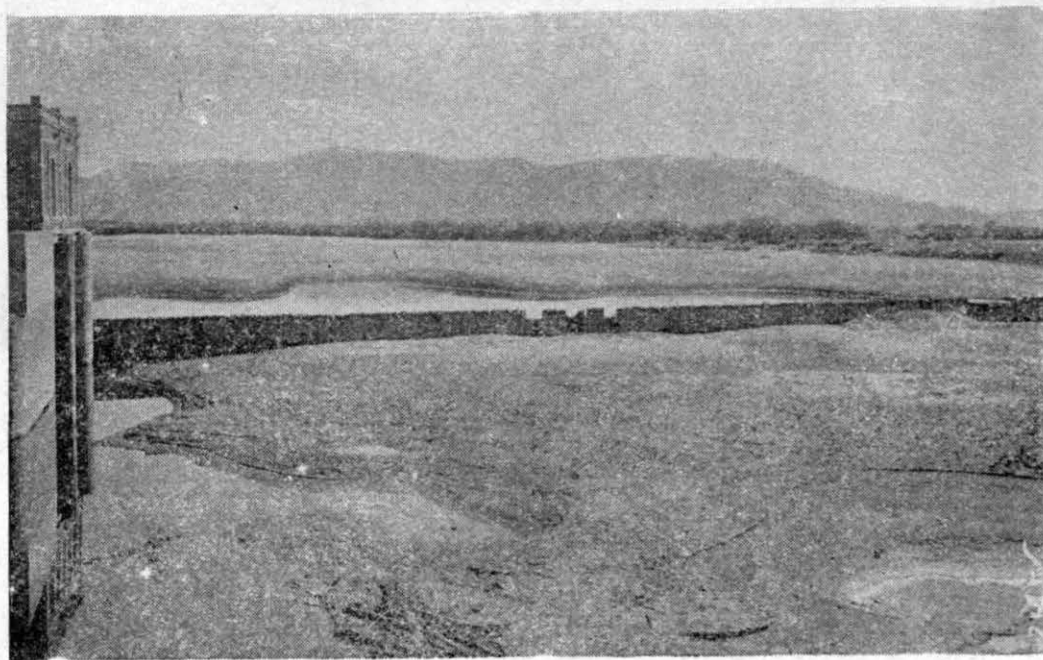
*Distrito de Riego de la Región Lagunera.—Vista hacia aguas abajo de la presa de Guadalupe. Es una presa móvil de caballetes de fierro y agujas de madera.*

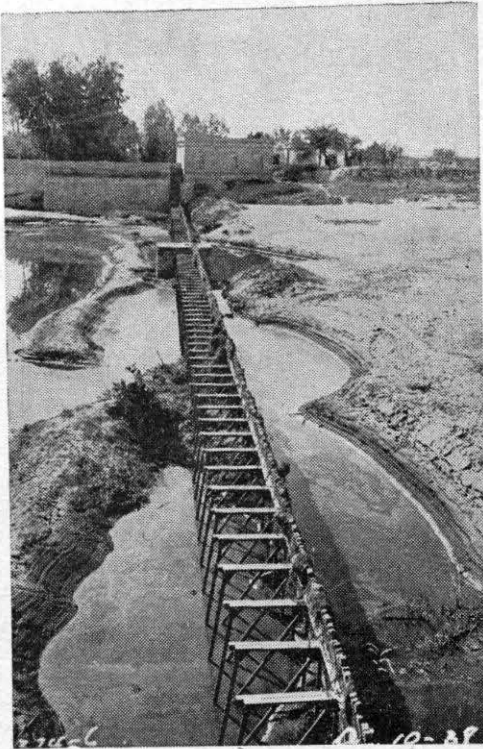
*Distrito de Riego de la Región Lagunera.—Presa de Guadalupe. Vista tomada desde la ribera izquierda. Nótese el depósito de azolve.*

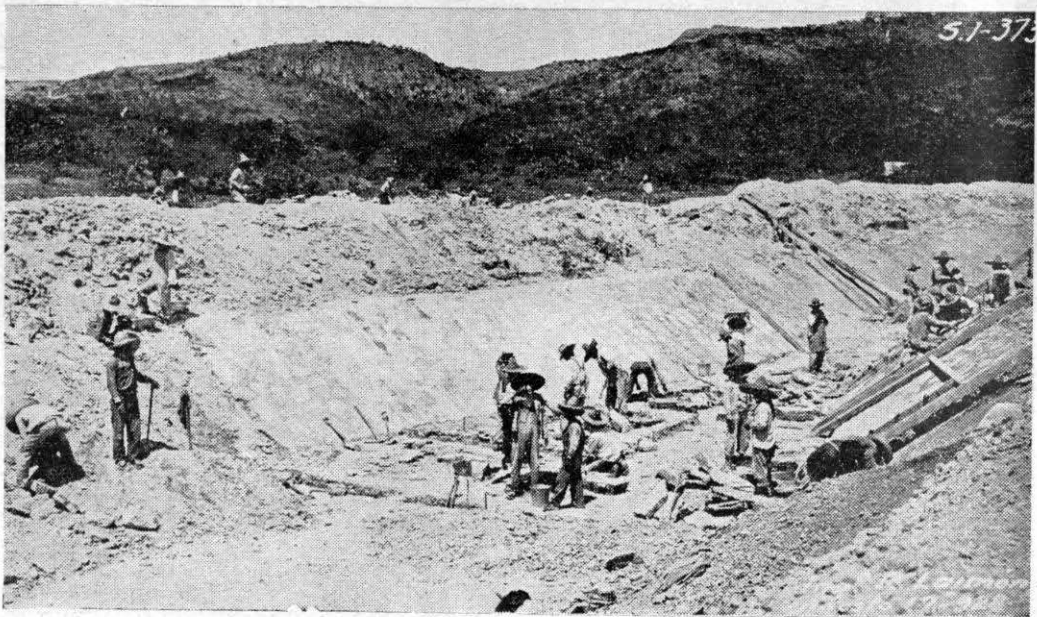
*Distrito de Riego del Río Santiago, Ags.—Revestimiento de mampostería del Canal Principal a la salida del túnel de derivación, ejecutado en 1928.*

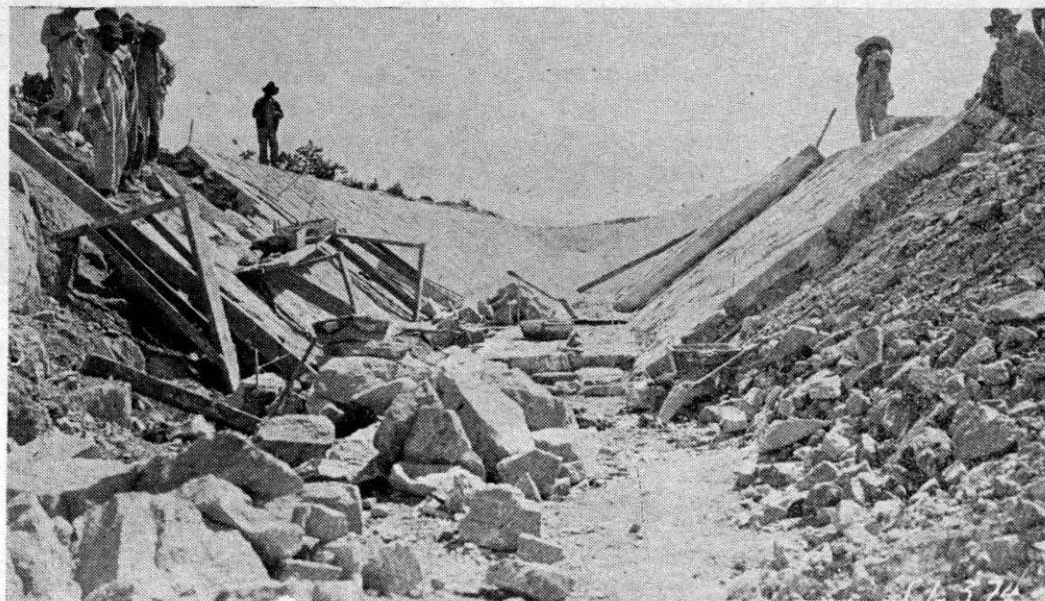
*Distrito de Riego del Río Santiago, Ags.—Revestimiento de mampostería del Canal Principal a la salida del túnel de derivación, ejecutado en 1928.*

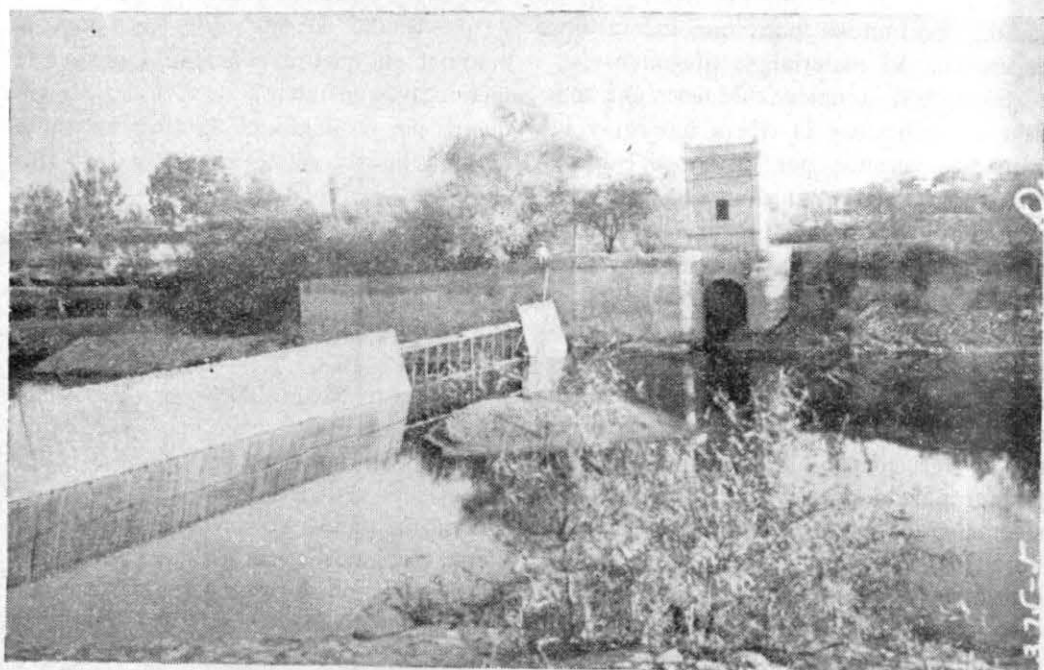
*Distrito de Riego de la Región Lagunera. Presa de Colonia.—Es móvil, de abujas y apoyada en caballetes de fierro estructural. En la parte superior, vista hacia aguas abajo. Al fondo del canal de San Lorenzo.*

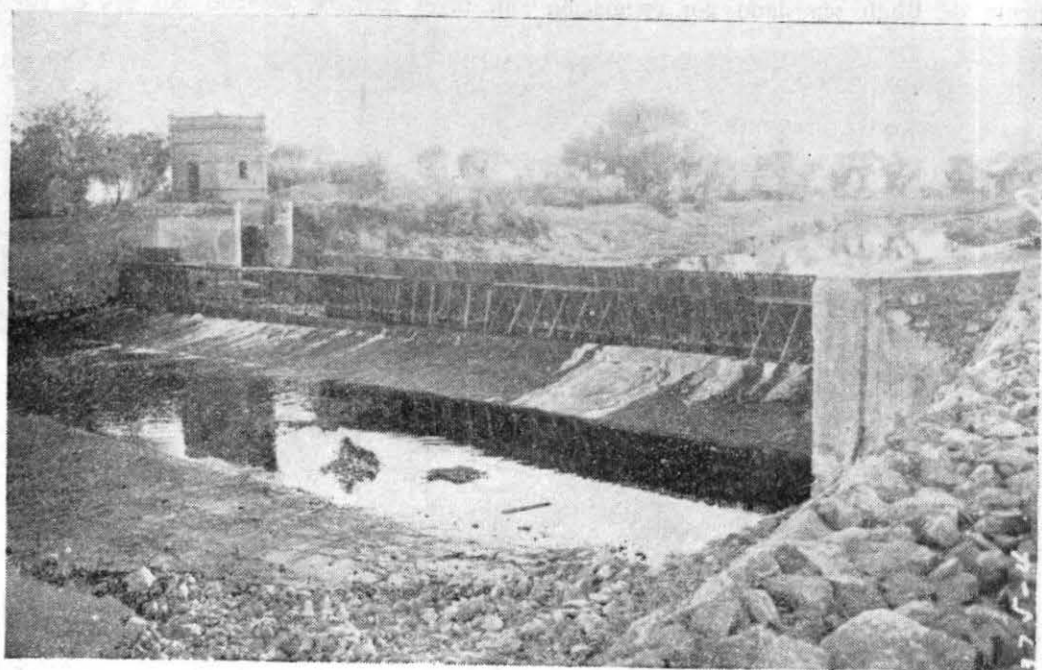
*Vista desde aguas abajo de la presa Colonia.*

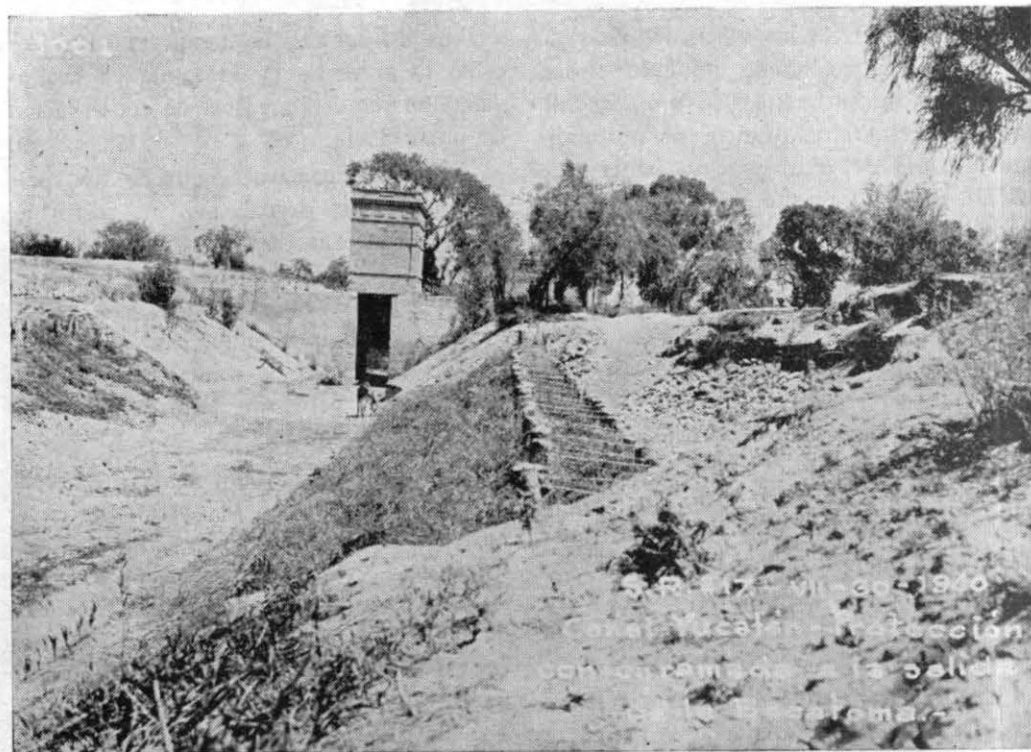
*Distrito de Riego de la Región Lagunera, Coab. y Dgo.—Protección con enramadas aseguradas, en el canal Yucatán, a la salida de la bocatoma. La protección de mampostería fué insuficiente, como se ve a la derecha de la fotografía. Nótese que el revestimiento se apoya en un estacado robusto.*

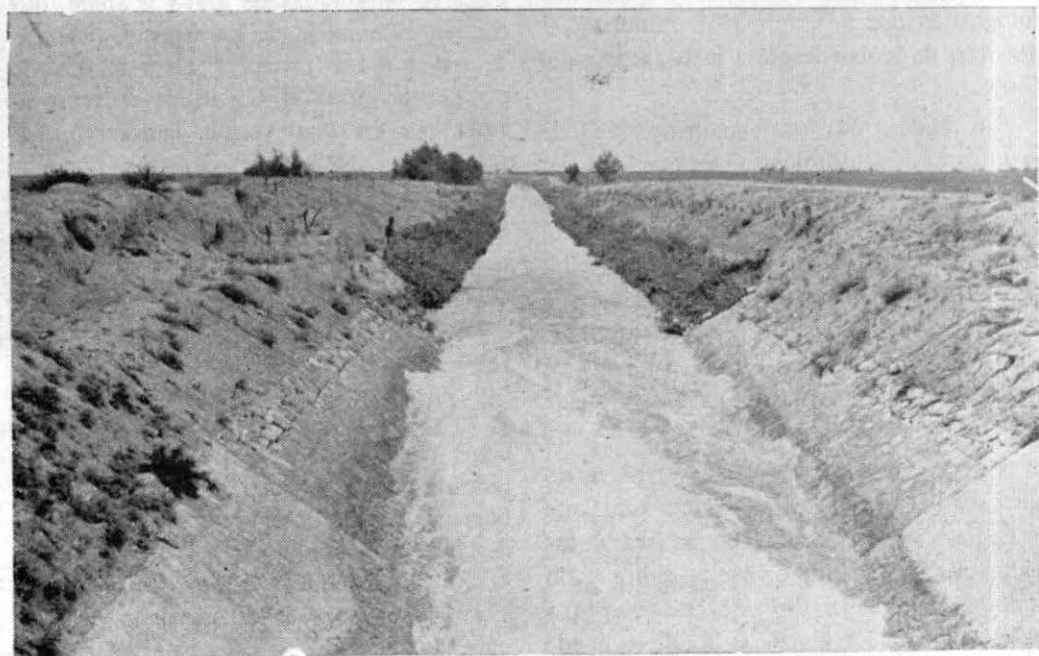
*Distrito de Riego de Don Martín, Coab. y N. L. Lateral Sur Camarón.—Protección adecuada, estableciendo transición entre concreto y el terreno, pasando a zampeado y enramada.*

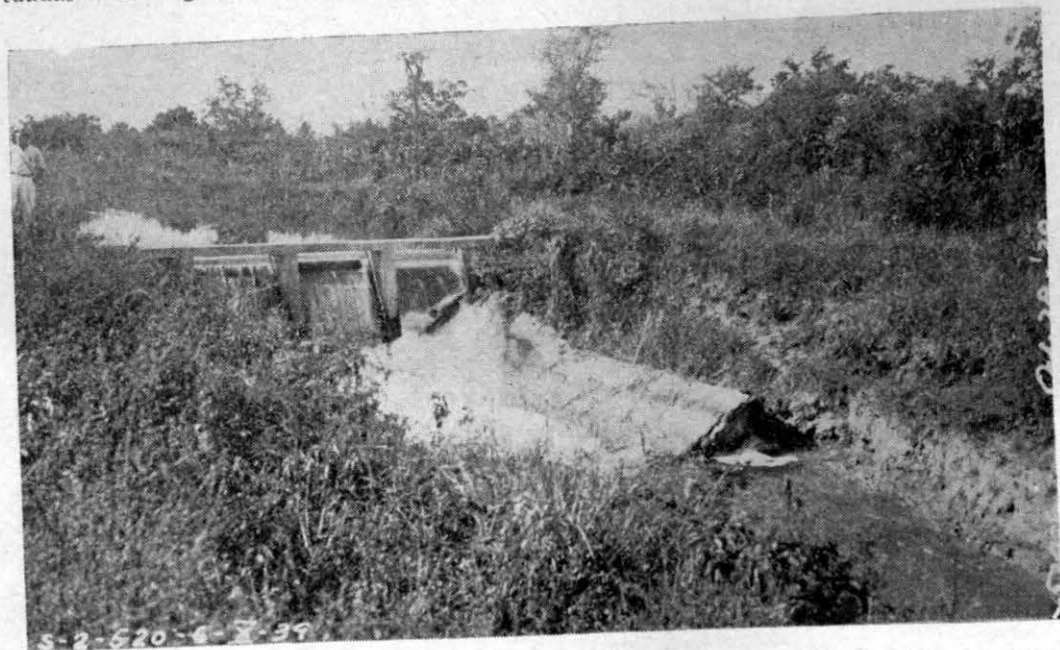
Distrito de Riego Río Mante, Tamps. Caída Lateral Juárez.—Socavación por falta de protección en la parte inferior de la estructura.

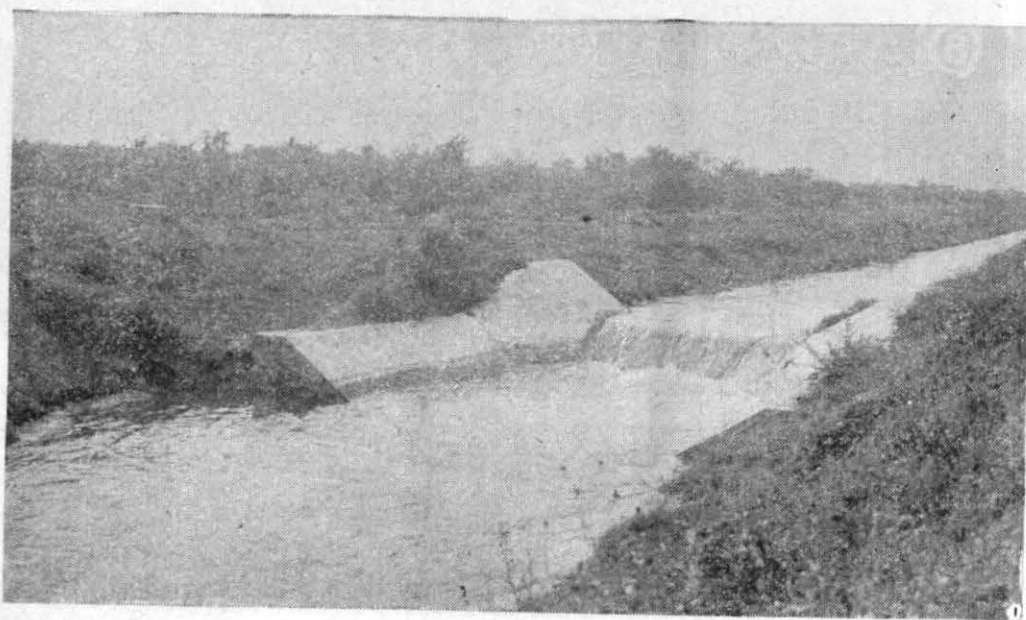
*Distrito de Riego Río Mante, Tamps.—Caida lateral Juárez.—Socavación por falta de protección en la parte inferior de la estructura.*

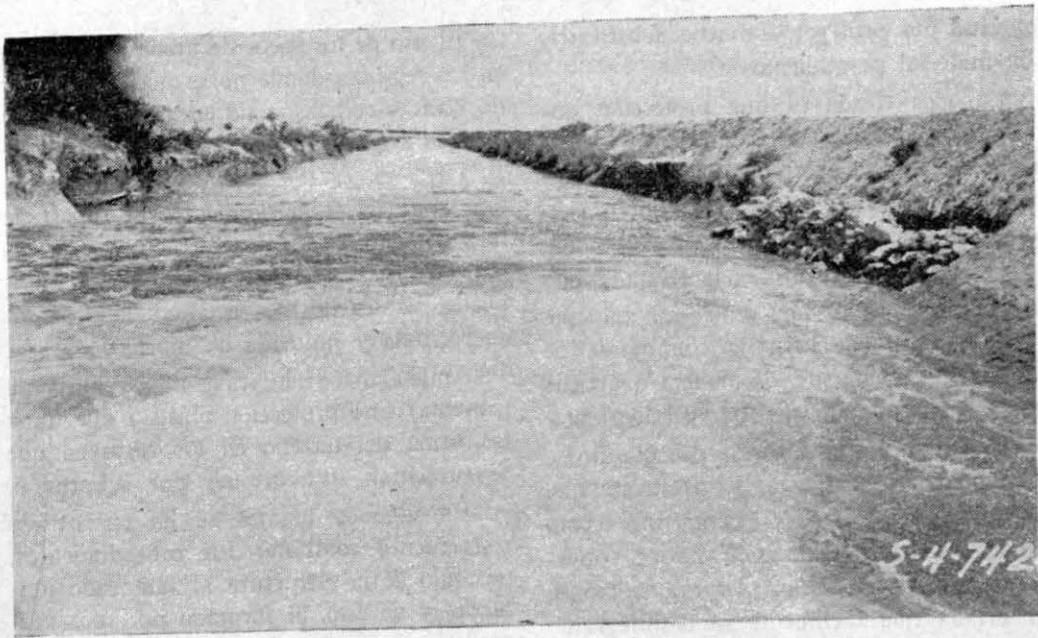
*Distrito de Riego de Don Martín, Coab., y N. L. Caída en el Km. 18 del Lateral Camarón, en donde se observa la erosión y la protección incompleta. En la fotografía hacia aguas abajo se ve que la turbulencia continúa más allá de la zona defendida.*

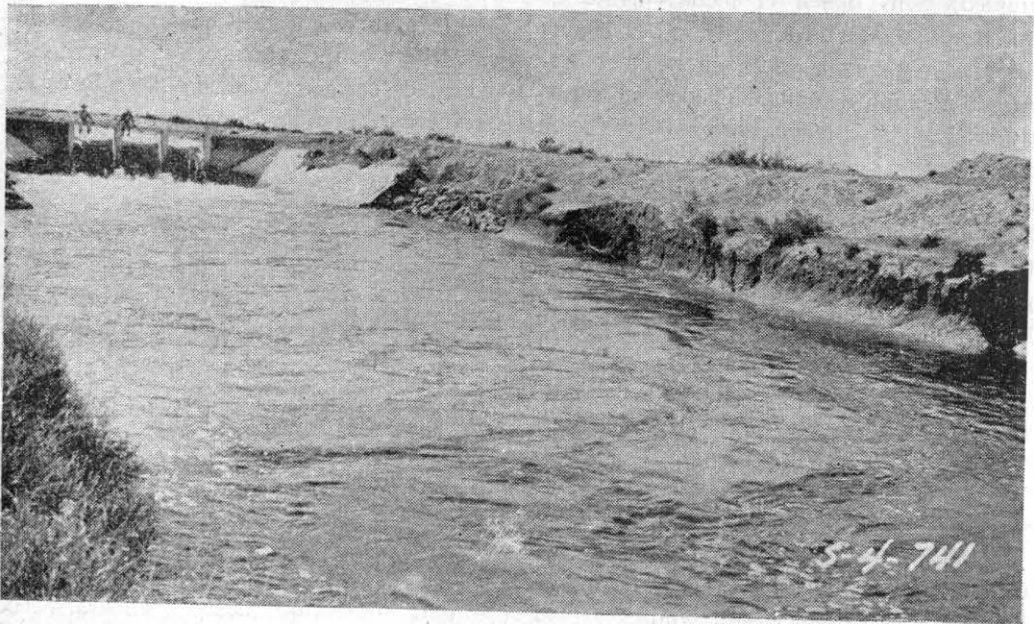
*Distrito de Riego de Don Martín, Coab. y N. L.—Caída en el km. 1.8 del Lateral Camarón, en donde se observa la erosión y la protección incompleta. En la fotografía hacia aguas abajo se ve que la turbulencia continúa más allá de la zona defendida.*

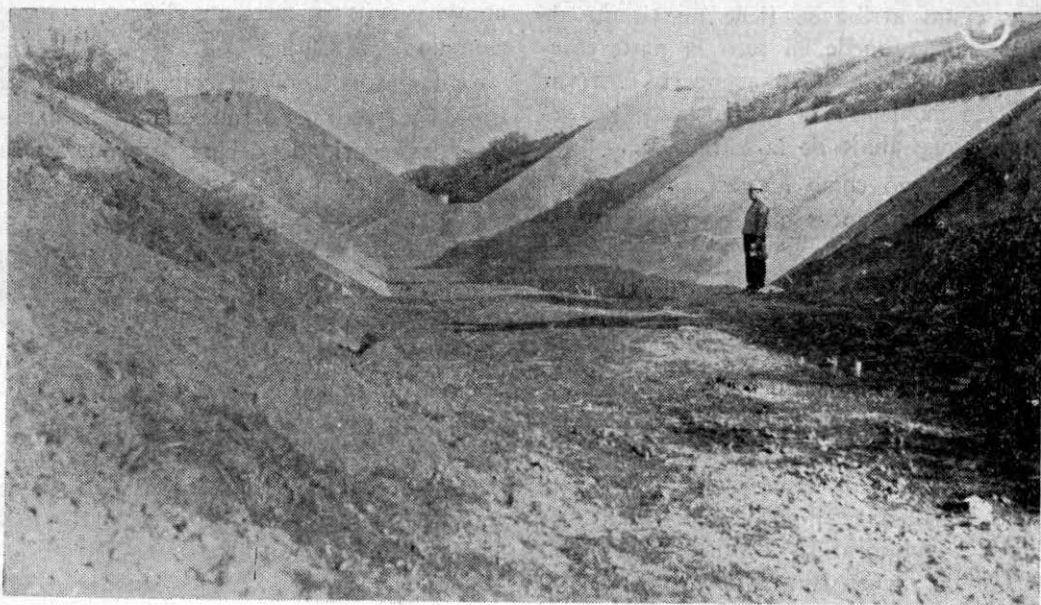
*Distrito de Riego de Don Martín, Coab. y N. L.—Estado de la protección con ramas, en la caída km. 77.9, después de cuatro años de uso. La enramada prácticamente ha desaparecido y la erosión se inicia.*

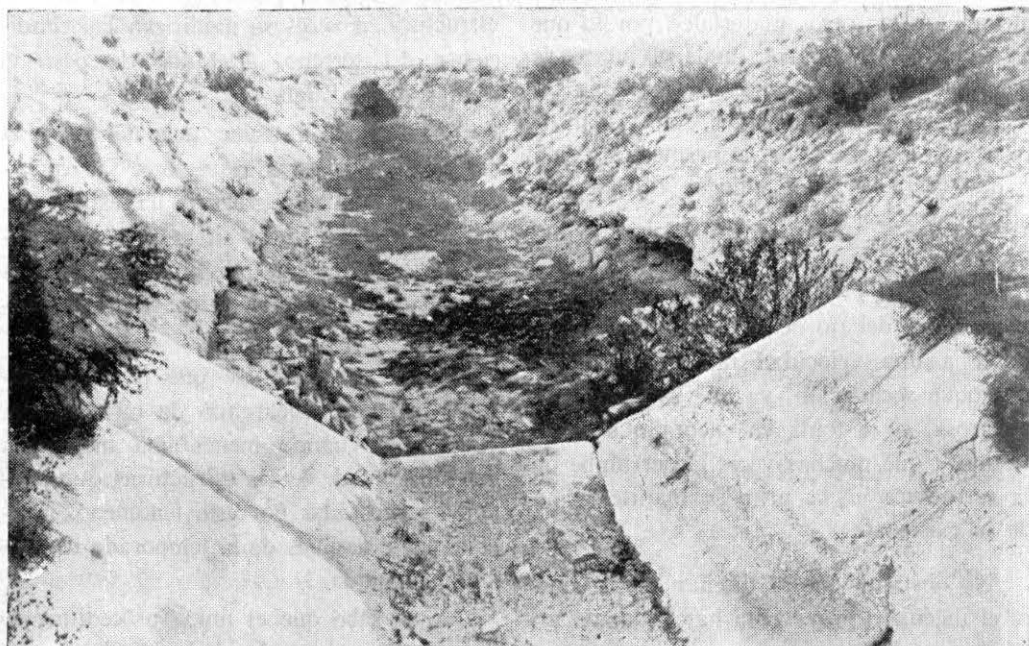
*Distrito de Riego de Don Martín, Coab. y N. L.—Erosión intensa en el km. 8.1 del Lateral Camarón, debido a la existencia de yeso en pequeños lechos o mezclado en el terreno.*

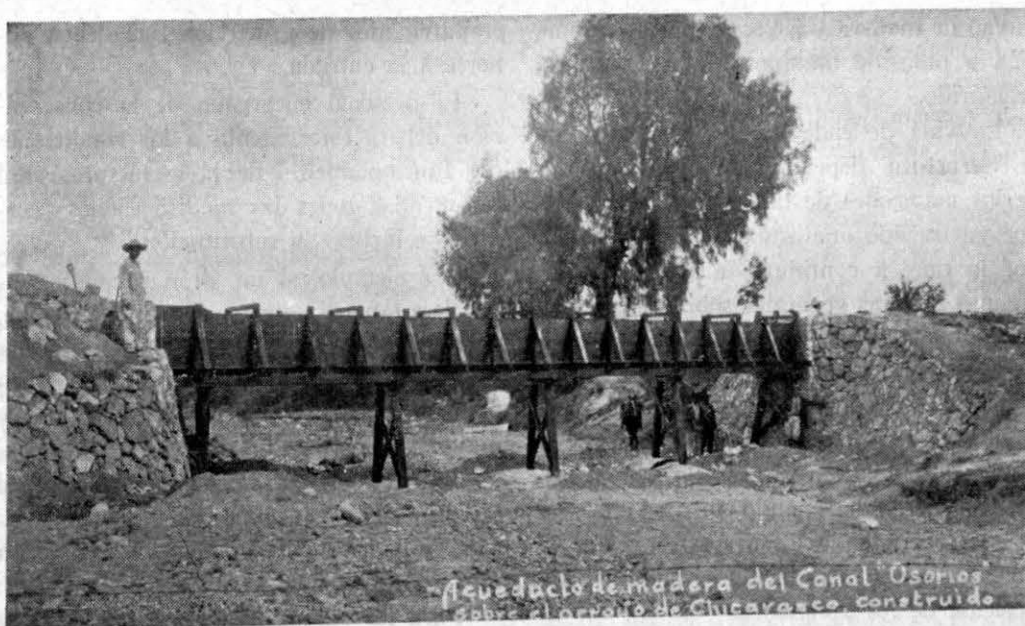
*Acueducto de madera del Canal "Osorios" sobre el arroyo de Chicavasco construido por el Sistema Nacional de Riego Núm. 3.*

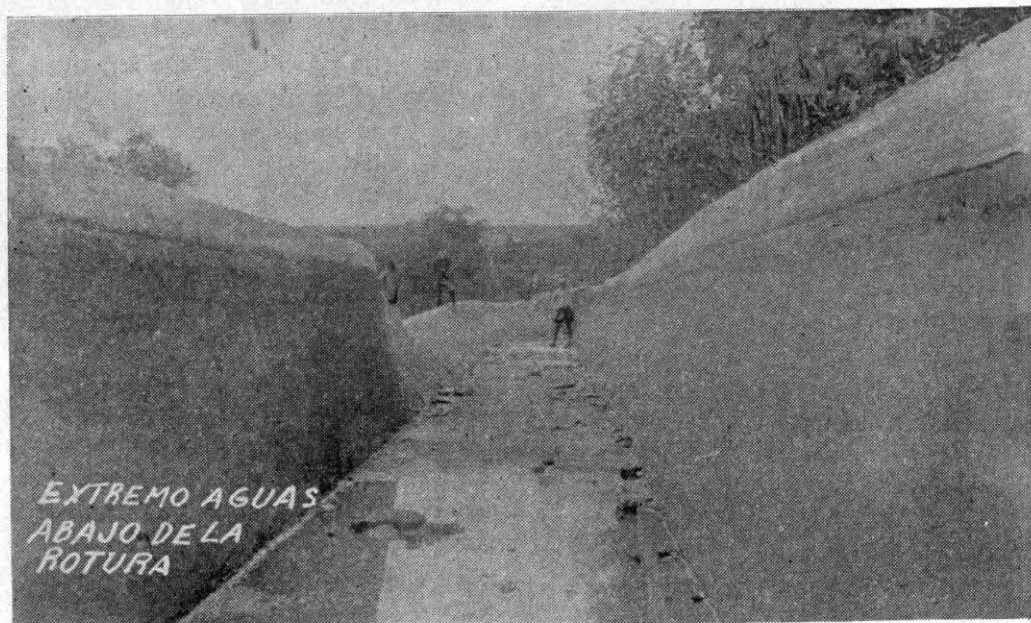
*Distrito de Riego de Tula, Hgo.—Rotura del revestimiento del concreto por derrumbe del borde de apoyo.*

El principal motivo externo de deterioro se presenta por la poca seguridad en los bordes o por la tendencia de ellos a enfangarse.

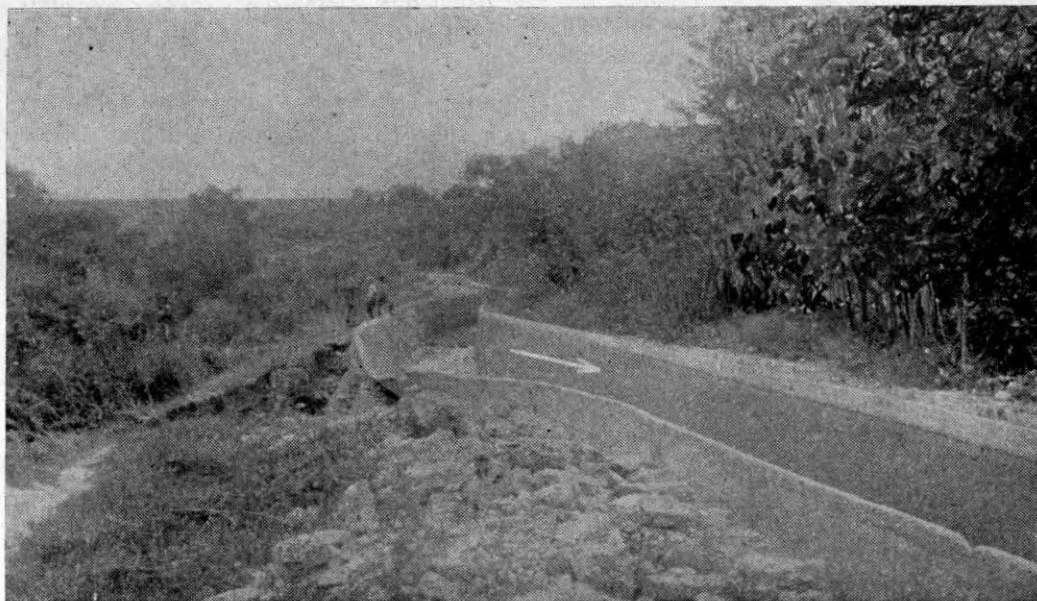
*Distrito de Riego de Tula, Hgo.—Rotura del revestimiento del concreto por derrumbe del borde de apoyo.*

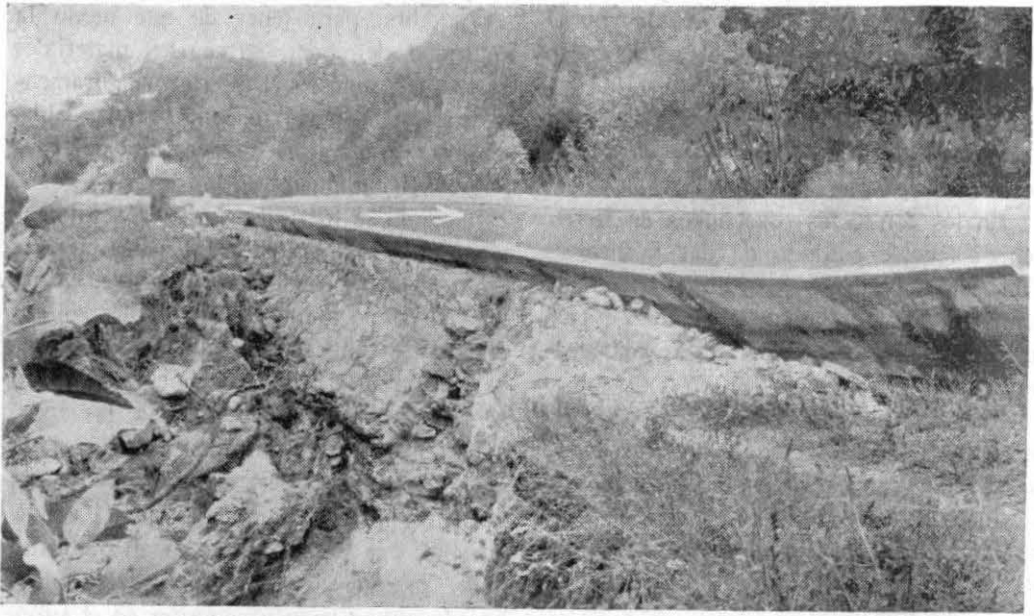
*Distrito de Riego de Tula, Hgo.—Rotura del revestimiento del concreto por derrumbe del borde de apoyo.*

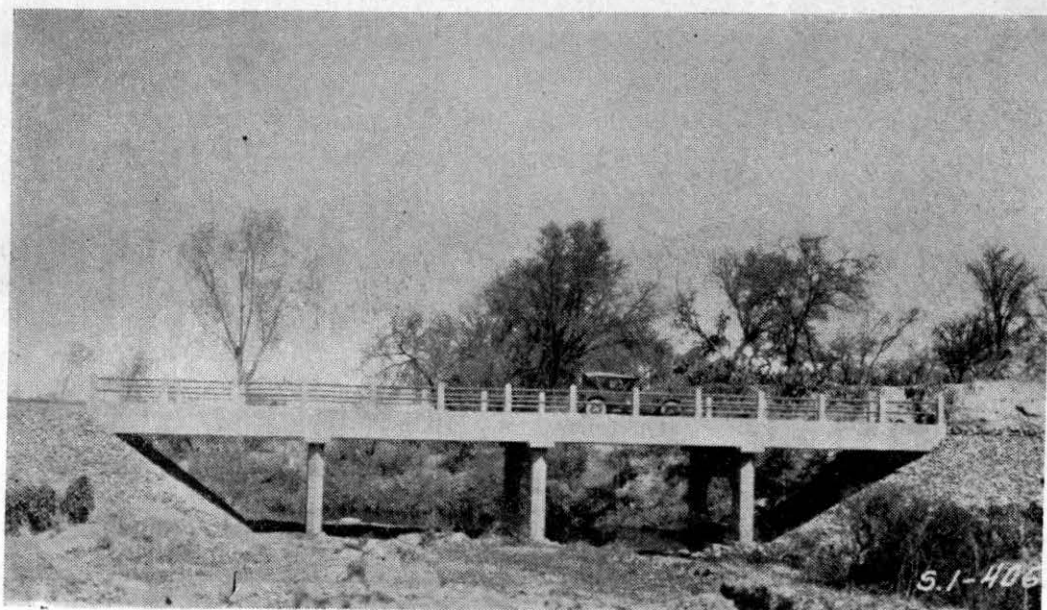
*Distrito de Riego de Pabellón, Ags.—Puente sobre el Canal Principal en la carretera de Garabato a Jesús María, debidamente protegido.*

Las ilustraciones adjuntas muestran cómo en los casos en que se ha dado la protección correspondiente, no se han presentado daños de importancia.

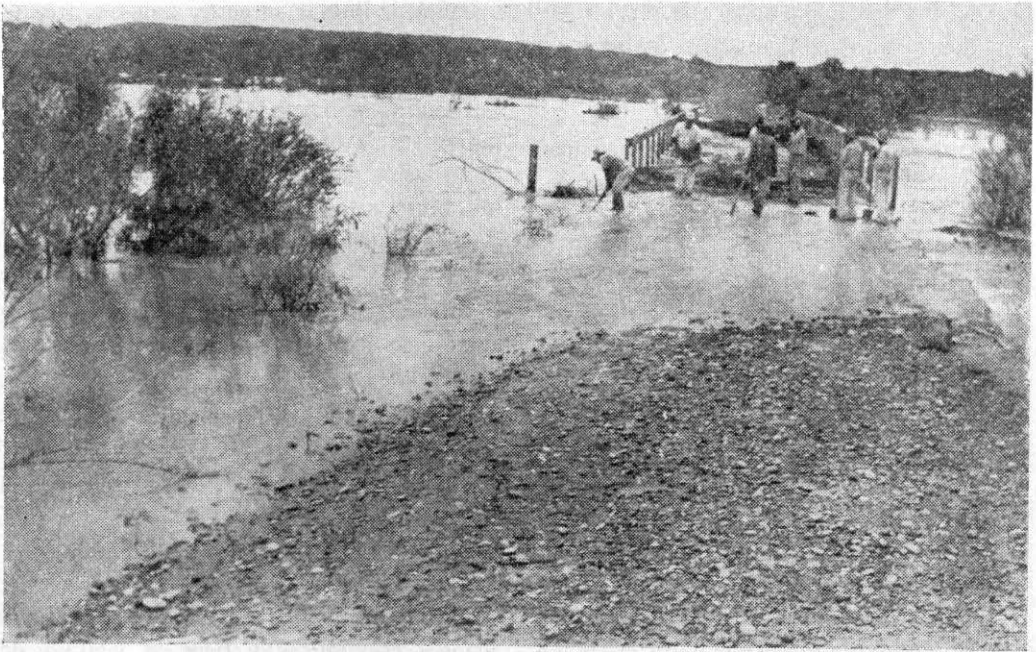
*Distrito de Riego de Don Martín, Coab. y N. L.—El 29 de agosto de 1940 se desató una tormenta que afectó a todo el Distrito, provocando una rápida creciente en los drenes. Por esta circunstancia los puentes fueron flanqueados en la forma que se ve en esta fotografía.*

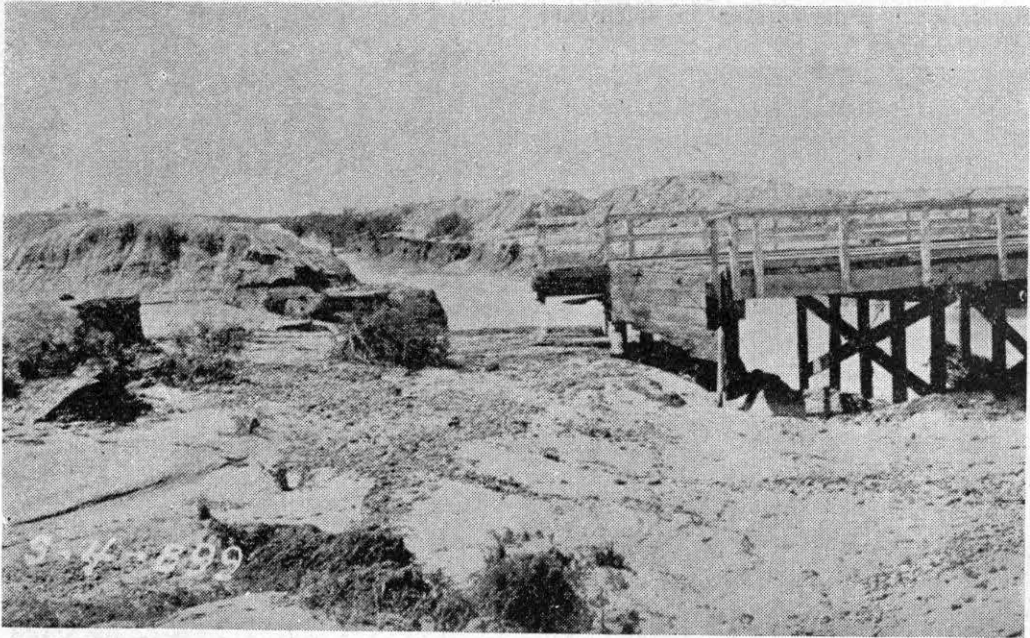
*Distrito de Riego de Don Martín, Coab. y N. L.—Puente sobre el dren Camarón, en la carretera Camarón-Laredo. Es por esto por lo que se recomienda se construyan en forma provisional, como en el caso de la fotografía.*
