# ALGUNAS IDEAS SOBRE LA CONSERVACION DE OBRAS DE RIEGO

POR EL ING. JORGE L. TAMAYO

DEL DEPARTAMENTO AGROLOGICO DE LA COMISION NACIONAL DE IRRIGACION

## CONSERVACION DE ESTRUCTURAS

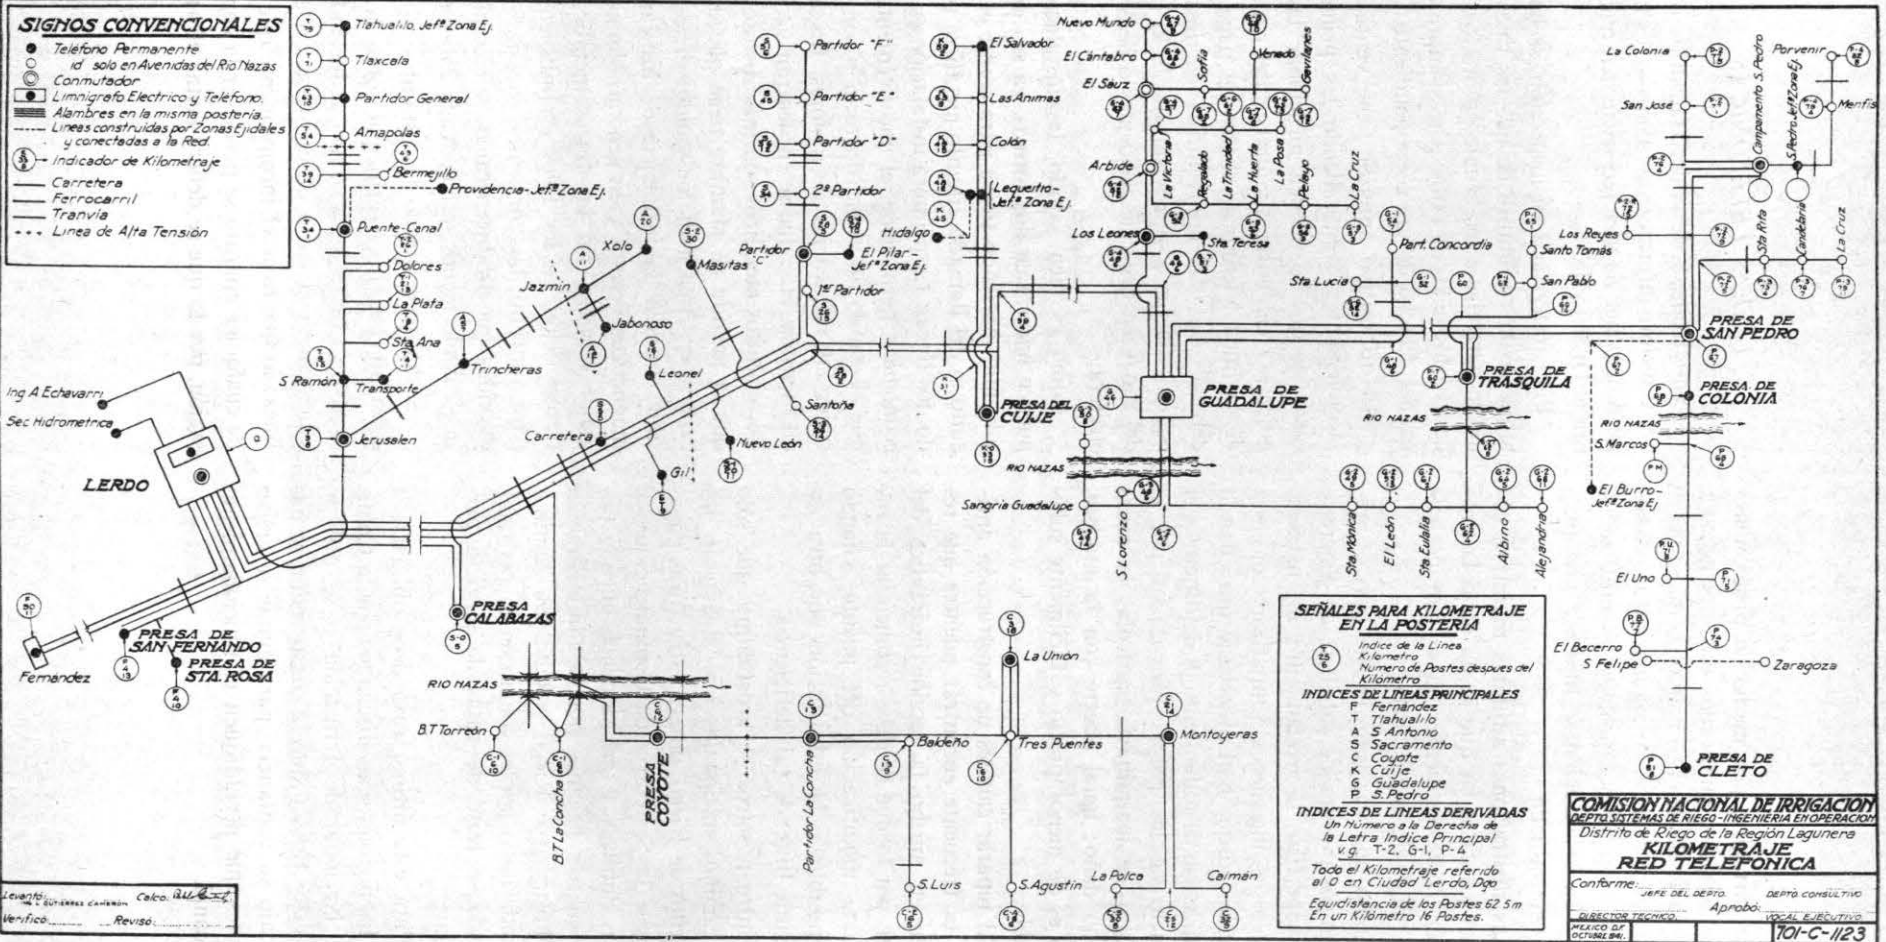
### SIGNOS CONVENCIONALES

Es muy interesante el caso de la red de la Región Lagunera. Se inició su construcción en 1938, proyectándose línea a tierra, de un solo hilo. A causa del deficiente servicio por el cruce con la línea de alta tensión Boquilla-Franklin, línea de tranvías y vecindad de transformadores y subestaciones, se resolvió que 150 kilómetros se convirtieran en línea metálica y ésta va de Fernández a Lerdo y de esta ciudad a San Pedro, siempre sobre la margen izquierda del río Nazas. Además, la línea a lo largo del canal del Cuije también se le convirtió en metálica. Los 300 kilómetros restantes son de línea de tierra. La línea, con todas sus adiciones costó \$ 78,752.00.
